## **AVALIAÇÃO DO ESTADO DE CONSERVAÇÃO DE EDIFÍCIOS HABITACIONAIS DE BAIXA E MÉDIA RENDA**

## **ASSESSMENT OF THE CONSERVATION CONDITION OF LOW- AND MIDDLE-INCOME RESIDENTIAL BUILDINGS**

Assim, o presente estudo propõe-se avaliar o estado de conservação dos edifícios habitacionais de baixa e média renda situados nas centralidades de Kilamba, Sequele, Zango V e Hoji-Ya-Henda, utilizando o método MAEC, fichas de inspeção e ensaios não destrutivos de esclerometria, percussão e carbonatação. A análise comparativa entre os edifícios coloniais e pós-coloniais permitirá compreender os padrões de degradação e propor estratégias de conservação compatíveis com o contexto construtivo angolano.

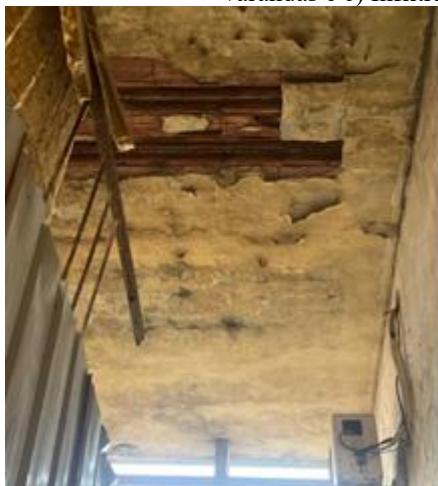
Figura 1.: a) Fissuras e degradação do elemento estrutural; b) Destacamento do betão, exposição e corrosão do aço das varandas e c) Infiltração nas lajes das varandas em consola

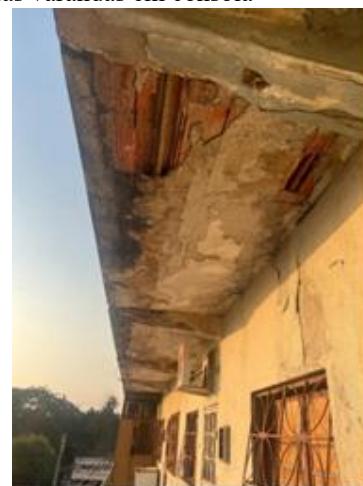
Fissuras e degradação da caixa de escada

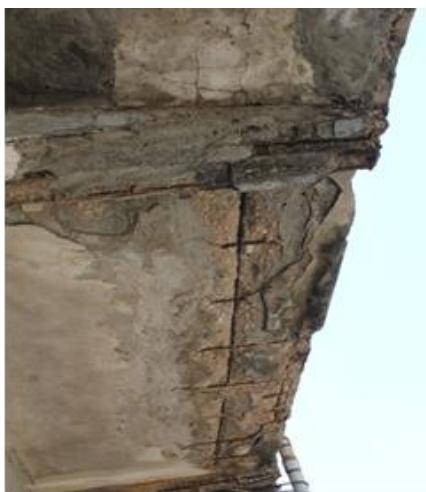
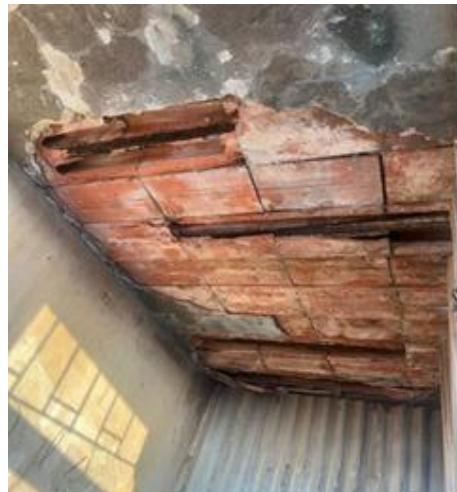
fissuras e deformação no pavimento e parede  
a) Fissuras e deformação no pavimento

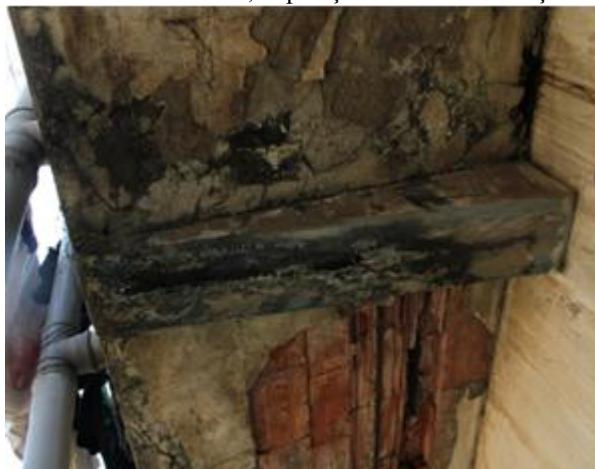
b) Destacamento do betão, exposição e corrosão do aço das varandas

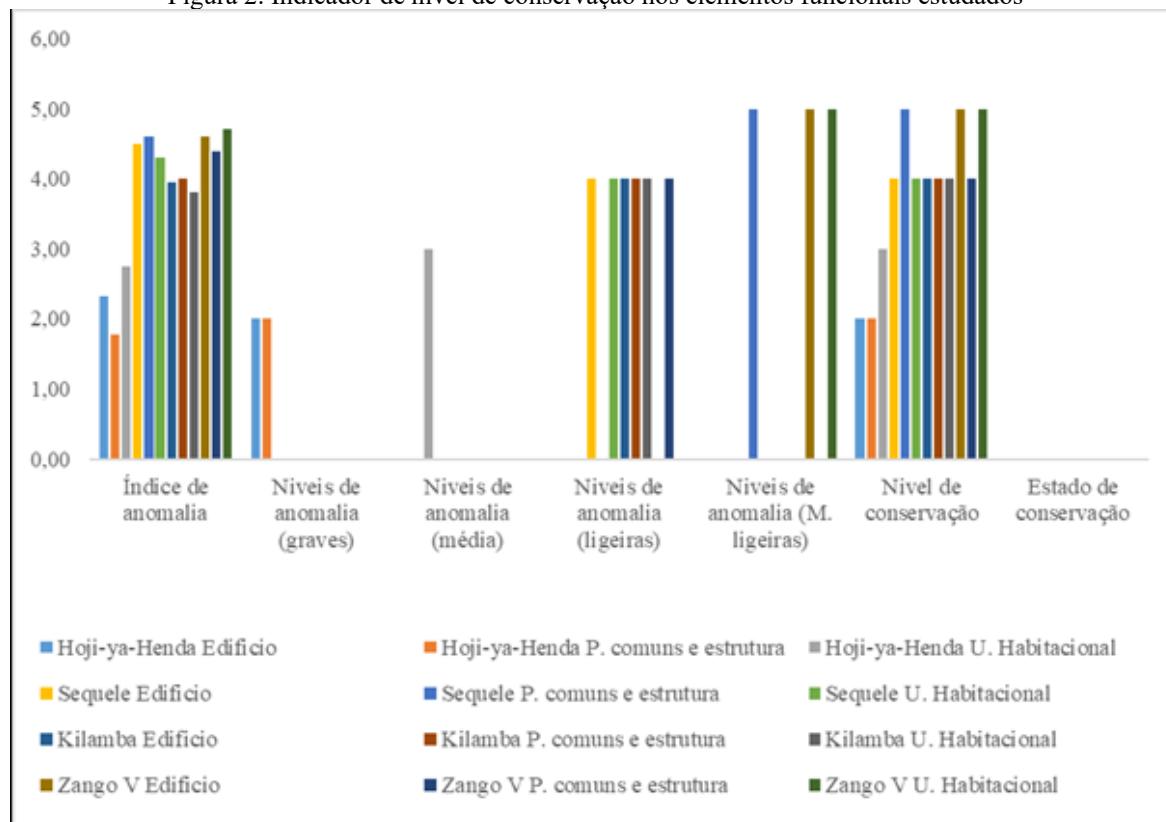
Figura 2. Indicador de nível de conservação nos elementos funcionais estudados

Os índices de degradação (ID) variaram entre 1,8 e 4,5, correspondendo aos estados de conservação “bom” a “péssimo”, conforme a escala definida no método.

A Figura 2 apresenta a distribuição gráfica dos valores de ID obtidos por edifício, evidenciando a discrepância entre as construções coloniais e pós-coloniais.
