**ENGENHARIA DIAGNÓSTICA: ANÁLISE PATOLÓGICA DO INSTITUTO FEDERAL  
GOIANO CAMPUS TRINDADE**

**DIAGNOSTIC ENGINEERING: PATHOLOGICAL ANALYSIS OF THE FEDERAL  
GOIANO INSTITUTE – TRINDADE CAMPUS**

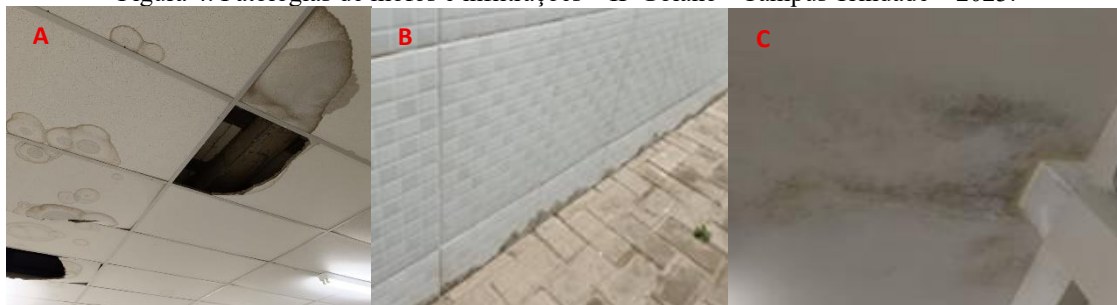
Figura 4. Patologias de mofos e infiltrações – IF Goiano - Campus Trindade – 2023.

Conforme a Figura 4A, encontrou-se infiltrações nos forros de quase todos os ambientes do estudo de caso do campus, considerando a origem da patologia como exógena, ou seja, decorridos de fatores externos a edificação, provocados por terceiros, considerando como grau de risco crítico, podendo ressaltar na figura 4C também nos laboratórios identificou-se infiltrações no teto (também considerada como exógena de grau crítico. Conforme IBAPE (2012) afirma que esse grau é um risco de provocar danos contra a saúde e segurança das pessoas e do meio ambiente; perda excessiva de desempenho e funcionalidade causando possíveis paralisações; aumento excessivo de custo de manutenção e recuperação; comprometimento sensível de vida útil.

Na figura 4B apresentou infiltração no revestimento cerâmico, localizado no pátio, classificada como endógena e de grau médio. Já na figura 4C apresentou outra infiltração, localizado nos pilares do pátio e na rampa, classificada como endógena. Conforme IBAPE (2012), esse tipo de natureza é originário da própria edificação, como no caso possível falha de execução, dessa forma definindo como grau médio. Esse grau significa que o risco de provocar a perda parcial de desempenho e funcionalidade da edificação sem prejuízo à operação direta de sistemas, e deterioração precoce.

No Quadro 1 – Parte 1 apresentam as classificações, prioridades de intervenção e observações consideradas conforme as principais patologias de mofos e infiltrações identificadas durante a inspeção visual.

| Principais Patologias | Classificação | Prioridade de intervenção | Observações |
|---|---|---|---|
| Infiltração no forro | Gerencial | Alta | A classificação como gerencial e de natureza exógena se dá pela identificação de falta de manutenção corretiva nos sistemas de cobertura, causando infiltração danificando a estrutura física dos componentes afetados. |
| Infiltração no revestimento cerâmico | Falha de execução | Média | A classificação como falha de execução e de natureza endógena se dá pela identificação de possível falha de impermeabilização causando infiltração da água cerâmica danificando as peças cerâmicas. |
| Infiltração na parede | Gerencial | Média | A classificação como gerencial e de natureza exógena se dá pela identificação de falta de manutenção corretiva nos sistemas de cobertura, causando infiltração danificando a estrutura física dos componentes afetados. |
| Infiltração no teto | Gerencial | Alta | A classificação como gerencial e de natureza exógena se dá pela identificação de falta de manutenção corretiva nos sistemas de cobertura, causando infiltração danificando a estrutura física dos componentes afetados. |

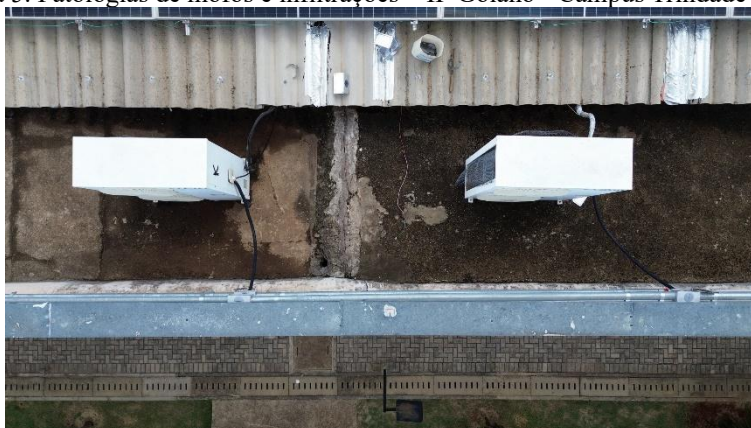
Figura 5. Patologias de mofos e infiltrações – IF Goiano - Campus Trindade – 2023.

A figura 5 apresentou a possível causa das infiltrações do campus, com a análise do drone foram observadas trincas na laje de cobertura. As trincas verificadas podem permitir a entrada de água da chuva ou de outras fontes, levando a causar danos adicionais à estrutura e ao interior da edificação, consequentemente causando as infiltrações.

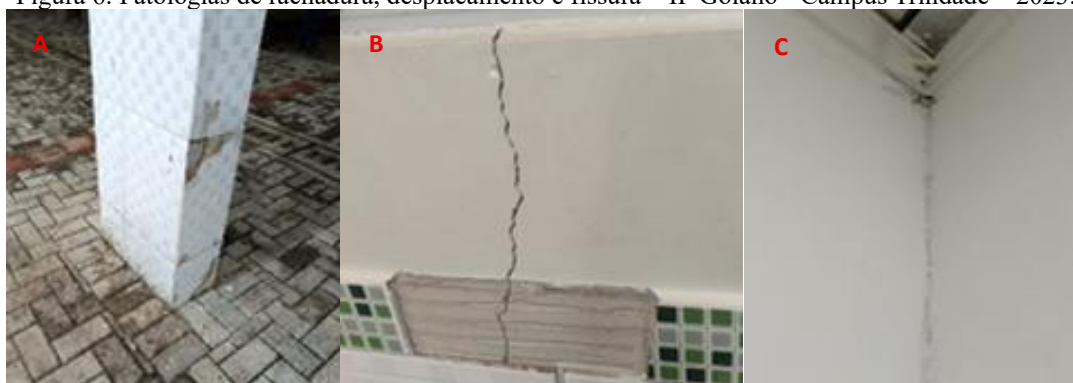
Figura 6. Patologias de rachadura, deslocamento e fissura – IF Goiano - Campus Trindade – 2023.

O deslocamento cerâmico que são os destacamentos ou descolamentos das placas cerâmicas são definidos através da perda de aderência entre o substrato e o revestimento cerâmico, ou da argamassa colante, no qual ocorrem quando as solicitações nos componentes ultrapassam a competência de aderência entre os materiais de se permanecerem estáveis (Fontenelle; Moura, 2004 e Oliveira, 2012). Pelo fato desta manifestação patológica colocar a integridade física dos usuários e com o alto custo para reparação, essa anomalia é considerada a mais séria dentre elas. Conforme a figura 6A, mostrou a patologia, que foi o deslocamento cerâmico, localizado nos pilares do pátio e em algumas salas, classificada como endógena. Conforme IBAPE (2012), esse tipo de natureza é originário da própria edificação, como no caso possível falha de execução, dessa forma definindo como grau médio.

Na Figura 6B encontrou-se rachaduras na sala de aula, considerando a origem da patologia como endógena, ou seja, originário da própria edificação, como no caso possível falha de execução, como grau de risco crítico, podendo ressaltar também nos laboratórios, no auditório, na rampa, nas salas e no pátio identificou-se fissuras nos cantos (Figura 6C) também considerada como endógena de grau médio.

| Principais Patologias | Classificação | Prioridade de intervenção | Observações |
|---|---|---|---|
| Rachadura | Falha de execução | Alta | A classificação como falha de execução e de natureza endógena se dá pela identificação de possível sobrecarga em torno da abertura por mau dimensionamento de verga e contra verga, causando rachaduras danificando a estrutura física dos componentes afetados. |
| Fissura | Falha de execução | Média | A classificação como falha de execução e de natureza endógena se dá pela identificação de possível falha de execução na amarração da alvenaria, deixando encontros enfraquecidos, causando fissuras verticais nos cantos danificando a estrutura física dos componentes afetados. |
| Deslocamento Cerâmico | Falha de execução | Média | A classificação como falha de execução e de natureza endógena se dá pela identificação de possível falha de execução na aderência da argamassa com a peça cerâmica, causando o deslocamento das peças. |

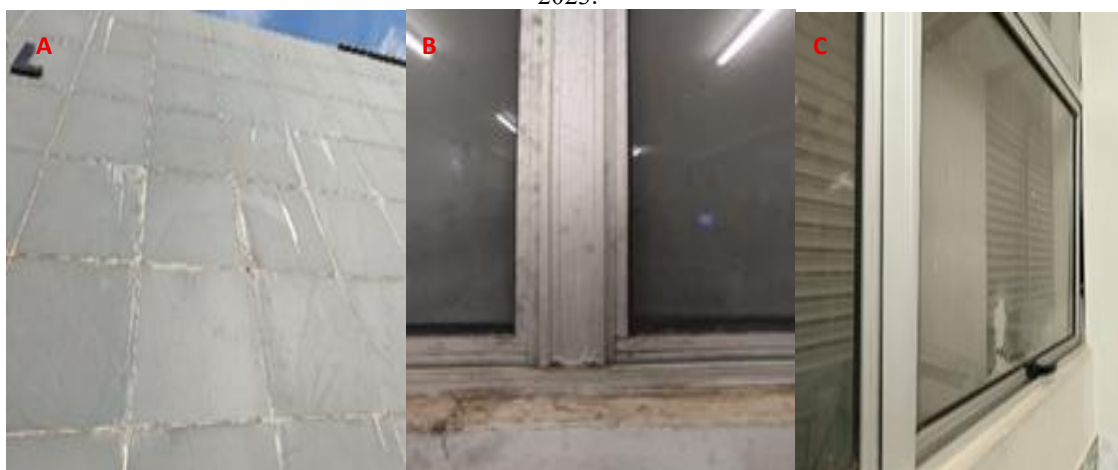
Figura 7. Patologias de eflorescência, mofo, bolor e empenamento das esquadrias – IF Goiano - Campus Trindade – 2023.

De acordo com a Figura 7A encontrou-se eflorescência na fachada do auditório, considerando a origem da patologia como exógena, ou seja, decorridos de fatores externos a edificação, provocados por terceiros, considerando como grau de risco médio, podendo ressaltar também nos laboratórios, biblioteca identificou-se mofo e bolor (Figura 7B) também considerada como exógena de grau médio.

Conforme IBAPE (2012) afirma que esse grau é um risco de provocar a perda parcial de desempenho e funcionalidade da edificação sem prejuízo à operação direta de sistemas, e deterioração precoce.

Na figura 7 C apresentou outro tipo de patologia que foi o empenamento das esquadrias, localizado na sala de aula, classificada como funcional. Conforme IBAPE (2012), esse tipo de natureza é originário da degradação de sistemas construtivos pelo envelhecimento natural e, consequentemente, término da vida útil, dessa forma definindo como grau crítico. Esse grau significa que o risco de provocar danos contra a saúde e segurança das pessoas e do meio ambiente; perda excessiva de desempenho e funcionalidade causando possíveis paralisações; aumento excessivo de custo de manutenção e recuperação; comprometimento sensível de vida útil.

| Principais Patologias | Classificação | Prioridade de intervenção | Observações |
|---|---|---|---|
| Eflorescência | Gerencial | Média | A classificação como gerencial e de natureza exógena se dá pela identificação de falta de manutenção corretiva na fachada para garantir que superfície permaneça limpa, causando o acúmulo de sais, formando a eflorescência. |

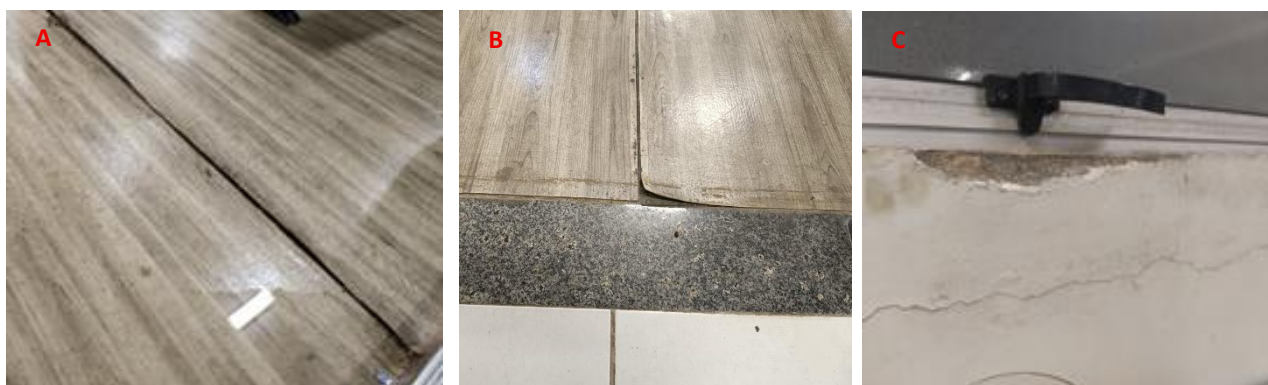
Figura 8. Patologias de infiltração e descolamento – IF Goiano - Campus Trindade – 2023.

De acordo com a figura 8A encontrou-se infiltração no piso do auditório, considerando a origem da patologia com endógena, definindo como grau crítico, levando a prioridade de intervenção ser alta. A patologia foi considerada como uma possível falha de execução da impermeabilização do piso, causando infiltração da água por absorção capilar e minando água no piso danificando a estrutura física dos componentes afetados. Na figura 8B apresentou outra patologia que foi o descolamento do piso laminado do auditório, classificada como funcional, definido com um grau de risco crítico, classificada como gerencial, identificado como possível falta de manutenção corretiva do piso laminado, causando o descolamento e comprometimento sensível de vida útil, podendo levar à perda do piso laminado.

Conforme a Figura 8C encontrou-se descolamento da pintura nos laboratórios, considerando a origem da patologia como exógena, ou seja, decorridos de fatores externos a edificação, considerando como grau de risco crítico, classificada como gerencial como possível falta de manutenção corretiva nas esquadrias, causando infiltração e umidade na alvenaria, danificando a pintura levando ao seu deslocamento.
