**AVALIAÇÃO DE CONFORMIDADE E INTEGRIDADE ESTRUTURAL DE  
CALDEIRA FLAMOTUBULAR: NR-13 E ASME**

**ASSESSMENT OF COMPLIANCE AND STRUCTURAL INTEGRITY OF FIRE  
TUBE BOILER: NR-13 AND ASME**

A caldeira avaliada, do tipo flamotubular com superfície de vaporização de 37 m<sup>2</sup> e PMTA de 8,55 kgf/cm<sup>2</sup>, é responsável pelo fornecimento de vapor saturado ao processo de extração. O

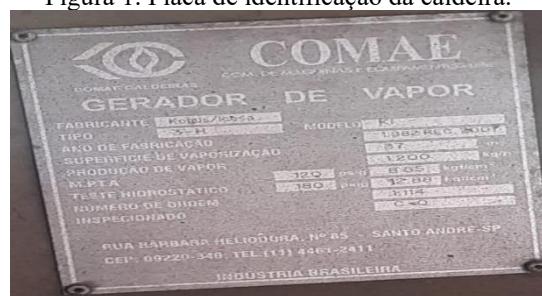
Figura 1. Placa de identificação da caldeira.

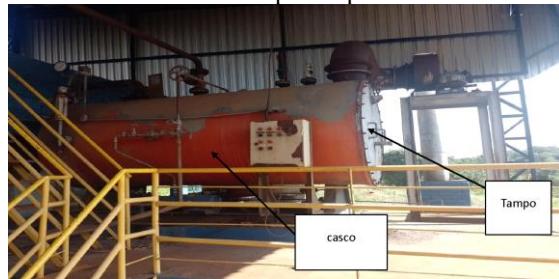
Figura 2. Vista geral da caldeira instalada na planta produtora de óleo essencial de citronela.

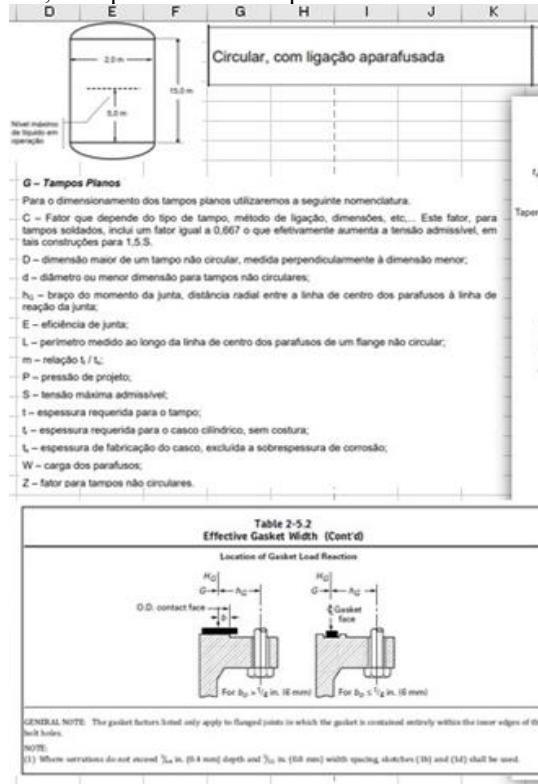
Para o tampo plano, a PMA recalculada foi de 8,80 kgf/cm<sup>2</sup>, igualmente satisfatória frente à PMTA especificada. Contudo, a espessura aferida de 81,09 mm encontra-se próxima ao limite inferior previsto para o componente corroído e sob temperatura operacional, o que reforça a necessidade de nova avaliação no próximo ciclo de inspeção.

Figura 6. Cálculo do tampo da caldeira, com parâmetros de espessura e tensão admissível segundo a ASME VIII Div.(1).

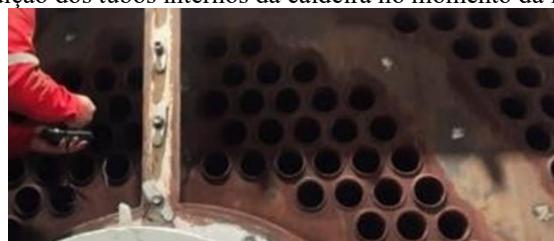
Os tubos internos não apresentaram corrosão significativa além do sobremetal adotado pela ASME VIII Div. 1. A avaliação visual indicou apenas acúmulo de fuligem resultante da queima do combustível (lenha), sendo recomendada apenas limpeza mecânica. Essa abordagem está alinhada à manutenção de rotina recomendada por Lower et al. (2022) e pela própria NR-13 que estabelece inspeções internas conforme periodicidade estabelecida.

Figura 8. Condição dos tubos internos da caldeira no momento da inspeção visual.

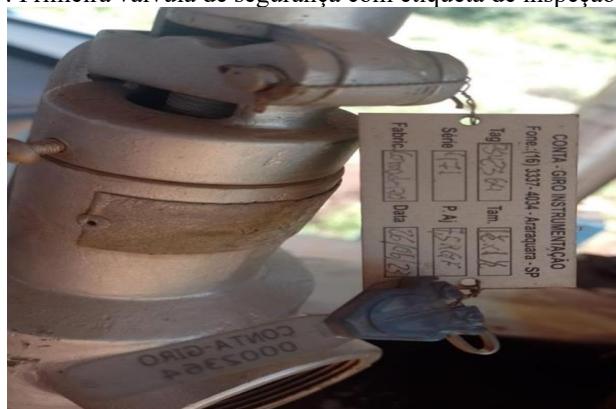
As duas válvulas de segurança foram reprovadas por apresentarem datas de inspeção vencidas (última realizada em 26/06/2023) e valores de abertura divergentes dos parâmetros estabelecidos. A primeira válvula, ajustada para 7,5 kgf/cm<sup>2</sup>, abriu a 8,2 kgf/cm<sup>2</sup>; a segunda apresentou abertura a 8,0 kgf/cm<sup>2</sup> frente ao especificado de 8,5 kgf/cm<sup>2</sup>. A NR-13 exige que as válvulas sejam testadas e calibradas para a PMTA do equipamento, e a ASME Section XIII estabelece que essas válvulas sejam inspecionadas e certificadas por entidade credenciada (Lower et al., 2022).

Figura 9. Primeira válvula de segurança com etiqueta de inspeção vencida.

A falha nesse sistema representa risco iminente à segurança operacional, conforme definido na NR-13, e requer intervenção imediata com substituição ou recalibração das válvulas por profissional habilitado.

Substituição das válvulas de segurança, acompanhada de laudo de calibração e certificação de abertura conforme a ASME Section XIII.

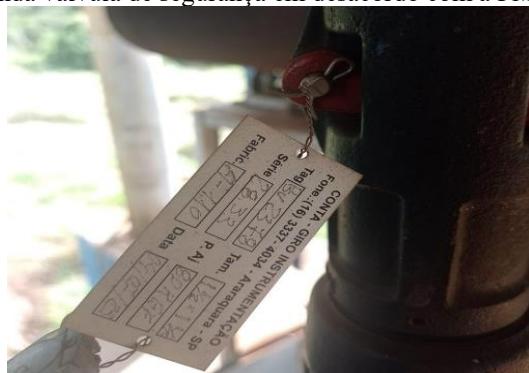
Figura 10. Segunda válvula de segurança em desacordo com a PMTA estabelecida.
