**REABILITAÇÃO PROTÉTICA COM PINO DE FIBRA DE VIDRO E COROAS  
PROVISÓRIAS EM DENTES TRATADOS ENDODONTICAMENTE: RELATO DE  
CASO**

**PROSTHETIC REHABILITATION WITH FIBERGLASS POST AND  
PROVISIONAL CROWNS IN ENDODONTICALLY TREATED TEETH: CASE  
REPORT**

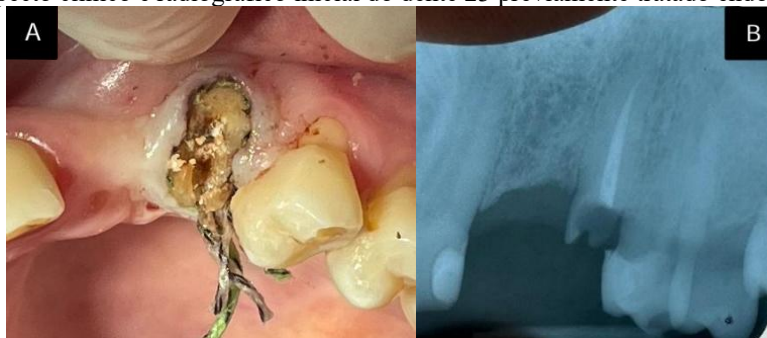
O presente relato descreve o manejo clínico de um paciente do sexo masculino, 48 anos, atendido na clínica-escola da Universidade Federal de Sergipe. Ao exame clínico e radiográfico, identificou-se a unidade 23 com extensa destruição coronária e tratamento endodôntico prévio

satisfatório, porém sem reabilitação protética, o que gerava uma indicação inicial de exodontia em outro serviço (Figura 1A).

Figura 1. Aspecto clínico e radiográfico inicial do dente 23 previamente tratado endodonticamente.

Após avaliação criteriosa, constatou-se a viabilidade de preservação do remanescente radicular, dada a ausência de lesões periapicais ou fraturas. O plano de tratamento consistiu na instalação de um reforço intrarradicular com pino de fibra de vidro, reconstrução do núcleo de preenchimento e confecção de prótese fixa provisória envolvendo as unidades 23 e 22 (Figura 1B).

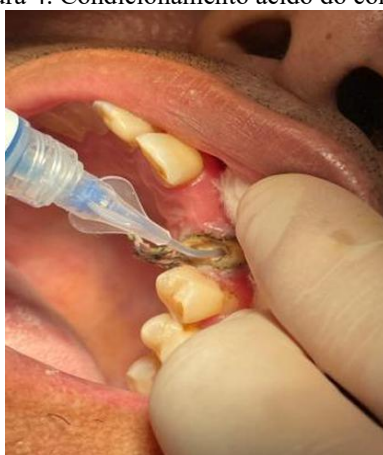
Figura 4. Condicionamento ácido do conduto

O conduto radicular foi submetido à limpeza e condicionamento com ácido fosfórico a 37% por 15 segundos (Figura 4), seguido de lavagem abundante e secagem com cones de papel absorvente estéreis (Figura 5). O sistema adesivo (Ambar Universal APS, FGM) foi aplicado ativamente no interior do conduto (Figura 6A), seguido de volatilização do solvente e fotopolimerização (Figuras 6B e 6C).

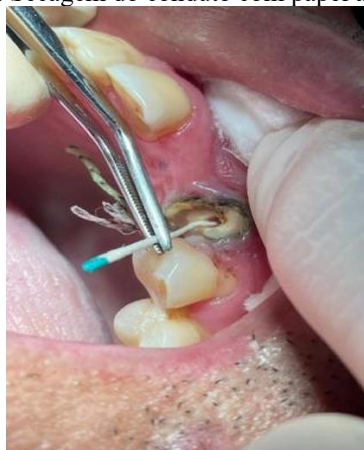
Figura 5. Secagem do conduto com papel absorvente

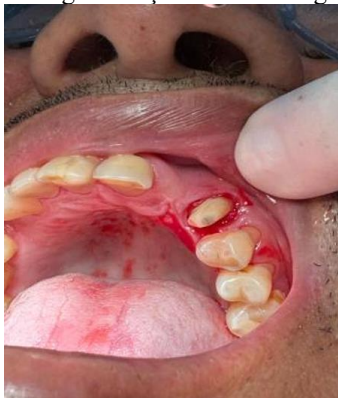
Figura 8. Regularização dos limites gengivais

A reconstrução coronária foi realizada pela técnica incremental com resina composta ao redor do pino de fibra de vidro (Figuras 7A e 7B), visando o controle do fator de contração e a reprodução anatômica. Após a polimerização, os fios retratores foram removidos para inspeção da adaptação marginal. Realizou-se ainda a regularização dos limites gengivais com instrumentos rotatórios (Figura 8). Em controle após oito dias, o tecido apresentava-se íntegro, com ausência de sangramento e excelente adaptação biológica (Figura 9)

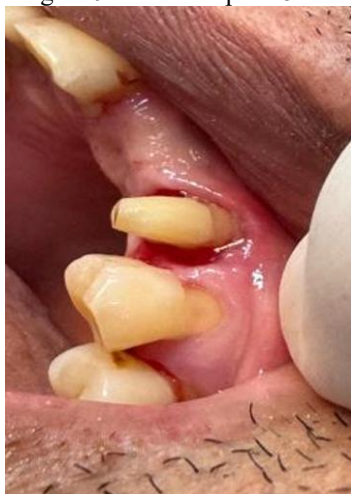
Figura 9. Retorno após 15 dias

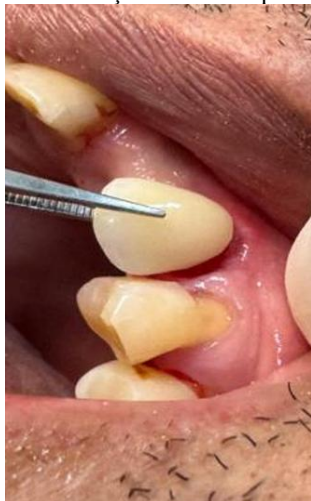
Figura 10. Seleção de cor do provisório

A confecção da coroa provisória do dente 23 iniciou-se pela seleção cromática e adaptação de um dente de estoque (Figura 10). A face palatina da faceta foi desgastada (Maxicut) para permitir o reembasamento com resina acrílica diretamente sobre o preparo isolado (Figuras 11A, B e C). O acabamento cervical foi validado por inspeção visual e tátil (Figura 12). A cimentação foi realizada com óxido de zinco sem eugenol (Provicol® NE, VOCO), material que preserva a energia de superfície para futuros procedimentos adesivos (Figura 13).

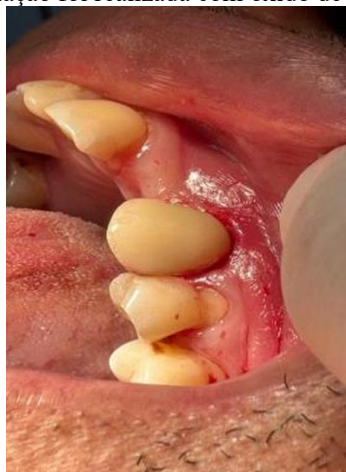
Figura 13. cimentação foi realizada com óxido de zinco sem eugenol
