## RECONSTRUÇÃO DE FRATURAS DE DENTES ANTERIORES: RELATO DE CASO - PROSERVAÇÃO DE 2 ANOS

## RECONSTRUCTION OF ANTERIOR TEETH FRACTURES: CASE REPORT - 2-YEAR PROSPECTION

O presente relato de caso se propõe a descrever a substituição de uma restauração em resina composta, em paciente que sofreu trauma, na região dos incisivos centrais superiores, há aproximadamente 40 anos, com consequente fratura dental do incisivo central superior direito (11) e sua proservação por 2 anos.

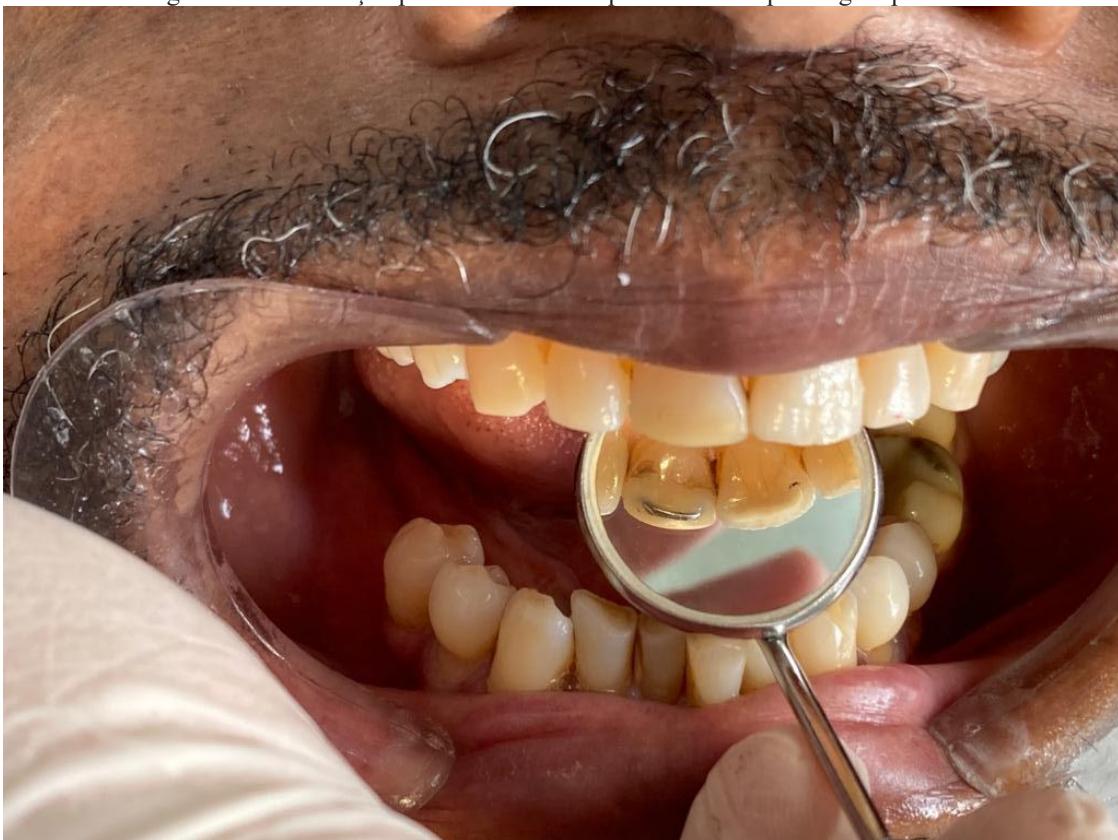
Figura 1 - Visualização por translucidez de pino metálico pela região palatina.

Paciente Z.P.M.S., 60 anos, sexo masculino, melanoderma, compareceu a Clínica Odontológica da Faculdade de Odontologia da Universidade Federal do Rio de Janeiro - UFRJ em busca de atendimento para a substituição de restauração esteticamente insatisfatória do incisivo central superior direito (foto 1).

Durante a anamnese e exame inicial percebeu-se que a restauração em resina composta, apesar de estar desgastada na região vestibular e incisal e esteticamente pigmentada, apresentava-se estável e sem fratura, apesar do tempo, 40 anos. De acordo com seu relato, ele sofreu queda da própria altura, batendo com a boca em uma tampa metálica, sofrendo fratura mésio-distal no terço médio do dente 11. Ao perceber a fratura, o paciente não procurou o fragmento, mas, rapidamente se dirigiu ao posto de atendimento em clínica do governo, onde foi realizada a restauração em resina composta. Conforme seu relato e, avaliando o histórico da evolução dos materiais resinosos, no início da década de 80, o profissional reconstruiu a porção fraturada provavelmente, com resina composta do tipo pasta/pasta (foto 1). Ao avaliar a radiografia periapical durante o exame clínico, constatou-se que havia uma retenção metálica, na forma de "U" na porção interna que, causava acinzentamento da porção palatina da restauração (foto 2). Devido a provável confecção de orifício dentinário para fixação desse pino metálico, teste de sensibilidade foi indicado tendo resposta positiva para vitalidade pulpar. Seguindo protocolo de atendimento, foi confeccionado modelo de estudo para avaliação e planejamento e, no caso relatado, foi realizado o enceramento do dente 11. Dessa forma, foi planejada a substituição da restauração empregando guia de silicone para orientar a confecção de nova classe IV pela técnica de camadas (JORDI MANAUTA, 2013)

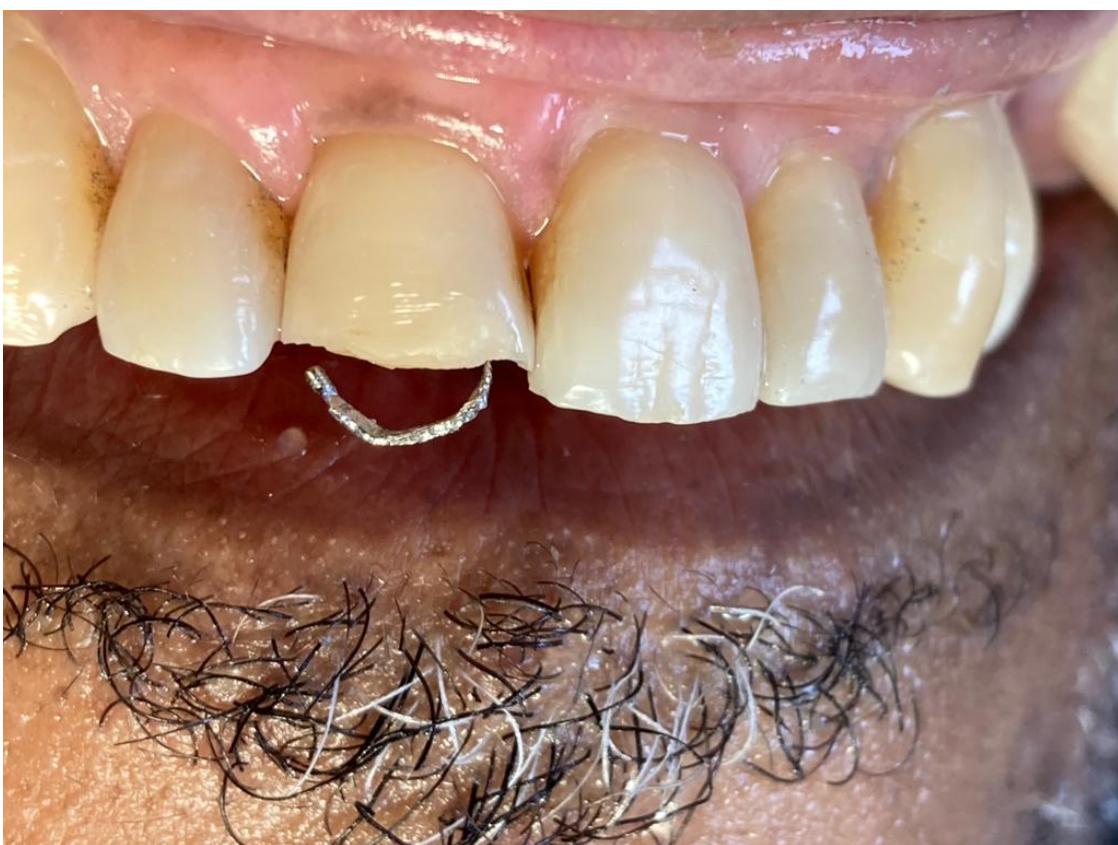
Figura 2 - Remoção parcial da resina composta com exposição de fio ortodôntico usado na retenção de material restaurador antigo.

Durante a remoção cuidadosa da restauração antiga verificou-se que a retenção metálica, em forma de "U" provavelmente havia sido fixada por fricção (foto 3). Aparentemente, não se observou fratura dentinária mas, bastante pigmentação que sugeria microinfiltração (foto 4). Após limpeza cavitária, e remoção da retenção metálica, confeccionou-se um bisel longo na vestibular que foi posteriormente polido com disco de acabamento (TDV) e um bisel de acabamento na região palatina. Foram selecionadas as resinas A3d, A2d, A1e e T-neutral para o esmalte palatal da Opallis (FGM). Após isolamento absoluto, profilaxia e condicionamento de esmalte (20s) e dentina(10s), aplicou-se o sistema adesivo Ambar Universal (FGM) e fotopolimerização.

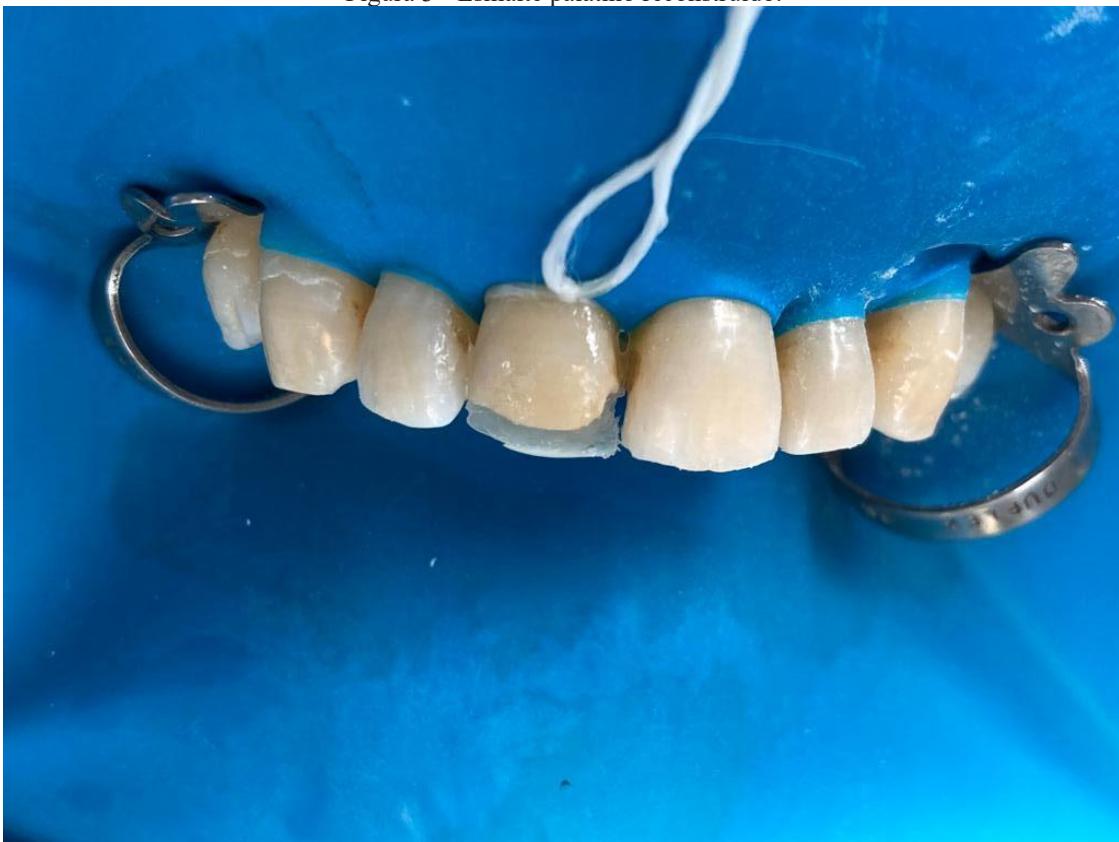
Figura 3 - Esmalte palatino reconstruído.

Empregando espátula suprafill (Millenium Golgram), foi colocada uma fina camada de resina composta T-neutral na guia de silicone a fim de reconstruir o esmalte palatino. Encaixada em posição e, verificada a inexistência de gaps entre a resina e o tecido dentário, a polimerização foi realizada por 40s (fig 5).

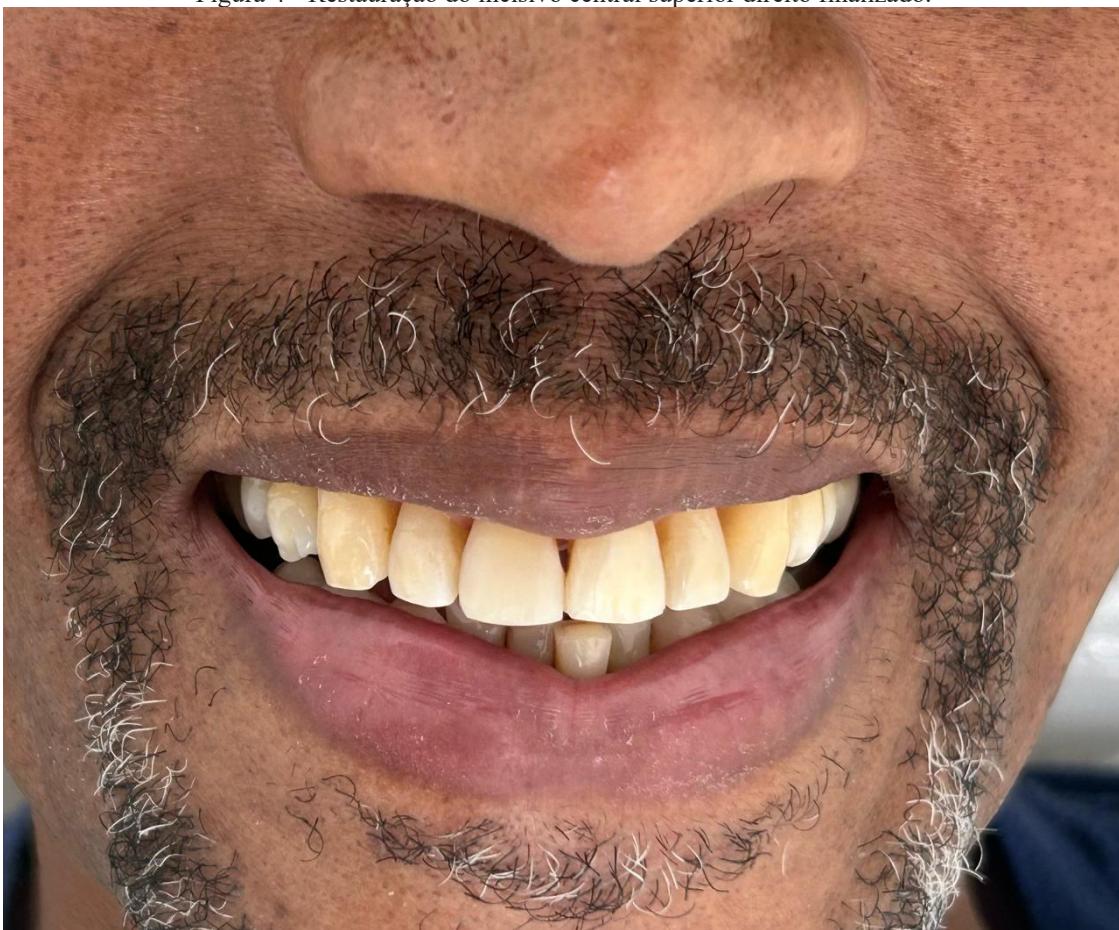
Figura 4 - Restauração do incisivo central superior direito finalizado.

O ajuste oclusal, acabamento e polimento foi realizado inicialmente com pontas diamantadas (KG), discos de lixa (TVD) e kit de polimento para resina composta (Microdont) (fig. 7).
