REMOÇÃO DE INSTRUMENTO NO TERÇO MÉDIO E APICAL DO CANAL MÉSIO-LINGUAL DO MOLAR INFERIOR USANDO A TÉCNICA DO BYPASS

O objetivo desse estudo foi o de descrever um caso clínico de instrumento fraturado no terço médio e apical de canal mesial do molar inferior pela técnica de by-pass.

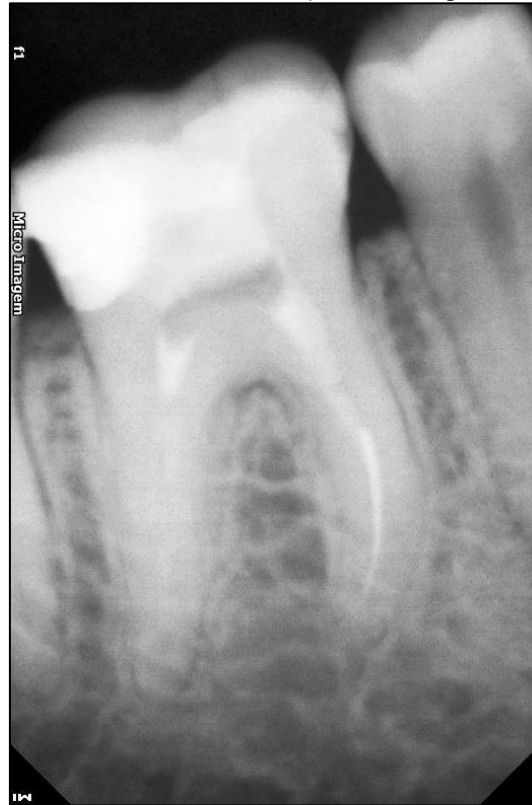
Paciente M.C.B sexo masculino, 49 anos leucoderma, foi encaminhado ao consultório de especialista em endodontia para a remoção de lima fraturada no dente 46. Ao exame intraoral observou-se a presença de selamento provisório. Os testes de percussão vertical e horizontal foram negativos. Ao exame radiográfico periapical foi identificado câmara coronária preenchida com material radiopaco e presença de instrumento fraturado com aparentemente 8 mm de comprimento, no terço médio e apical da raiz mesial. (Figura 1).

Figura 1 - Instrumento fraturado no terço médio e apical da raiz mesial.

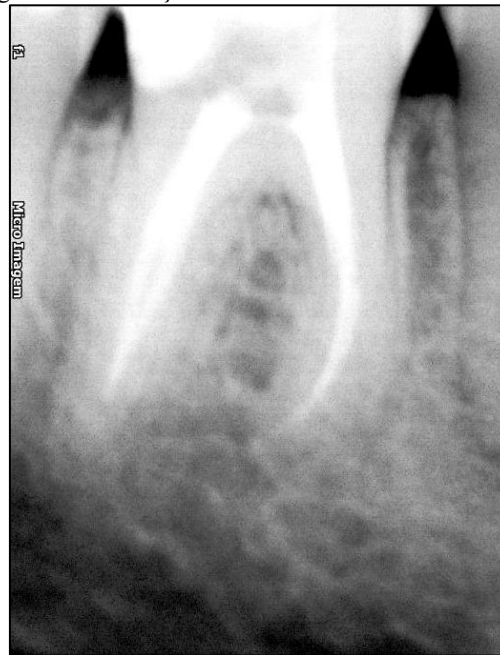
Figura 2 - Obturação do sistema de canais radiculares

A paciente foi anestesiada e iniciada a abertura coronária com broca esférica diamantada 1014 (Angelus®, Londrina,PR), posteriormente, um dique de borracha (Hygenic®, Coltene® Suíça) e grampo 204 foram colocados no dente 46 e fixado com barreira gengival Top Dam® (FGM, Joinville, SC, Brasil), garantindo isolamento absoluto. Em seguida, realizou-se a desobturação dos canais, utilizando lima recíprocante (Reciproc R25) e irrigação com clorexidina 2% associado ao natrosol. Com a finalidade de ultrapassar o fragmento do instrumento, no canal méso-lingual do molar inferior, utilizou-se a lima #08, #10 e #15 (C pilot-VDW-Alemanha), e #15 de 25mm K-Flexofile (Maillefer-Dentsply, Suíça) com movimento de $\frac{1}{4}$ de volta ultrapassando o fragmento sob irrigação abundante. Dessa maneira, realizou-se o preparo do canal méso-lingual com limas manuais K-Flexofile de números 15-20-25-30, pré-curvadas, com o intuito de ultrapassar a lima. A patência do forame apical foi realizada com a mesma lima 25.01, e em seguida o preparo dos canais disto-vestibular, disto-lingual e méso vestibular foram concluídos com a lima ProDesign Logic 30.05. A obturação do sistema de canais radiculares foi realizada com o cone único de guta percha 30.05 (Bassi) associado ao cimento obturador BIO-C Sealer. Observa-se na imagem radiográfica que o cimento obturador alcançou a saída do forame apical. (Figura 2).
