**ALTERAÇÕES DAS CONDIÇÕES AMBIENTAIS DO TRECHO 2 DA BACIA
HIDROGRÁFICA DO RIO CÓRREGO RICO, JABOTICABAL-SP**

**CHANGES IN THE ENVIRONMENTAL CONDITIONS OF SECTION 3 OF THE RIVER IN
THE CÓRREGO RICO WATERSHED, JABOTICABAL-SP**

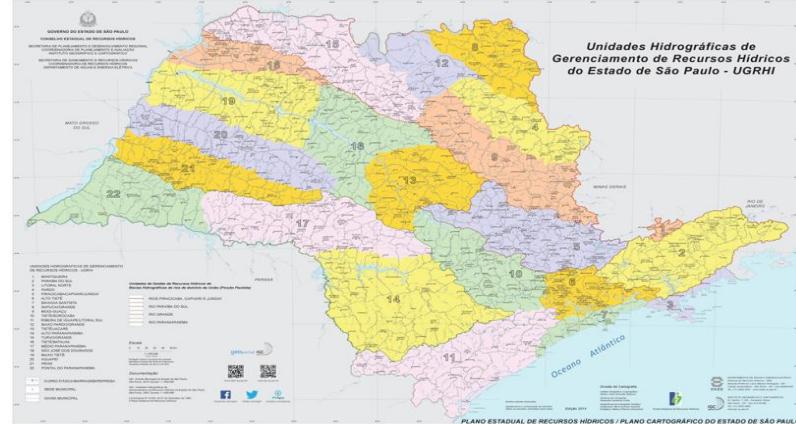
Figura 1. Unidade hidrográfica de gerenciamento de recursos hídricos (URGHI)-SP

Localizada no extremo noroeste do estado de São Paulo, Monte Alto–SP pertence à UGRHI 15 e integra a Bacia do Rio Grande, contribuindo com os rios Turvo, Preto, da Cachoeirinha e São Domingos. Apesar disso, o córrego Rico tem sua nascente em Monte Alto–SP, mas segue seu percurso em direção à UGRHI 09, atravessando parte do território do município de Jaboticabal–SP (Figura 1 e 2). Este estudo constitui uma continuidade da avaliação dos trechos da rede de drenagem da bacia do córrego Rico (Britto et al., 2025), cuja nascente está localizada latitude 21°17'14.55"S e Longitude 48°31'24.79"O, entre área de Latitude 21°18'43.86"S e Longitude 48°19'24.70"O (Estação de Tratamento de Águas de Jaboticabal-SP).

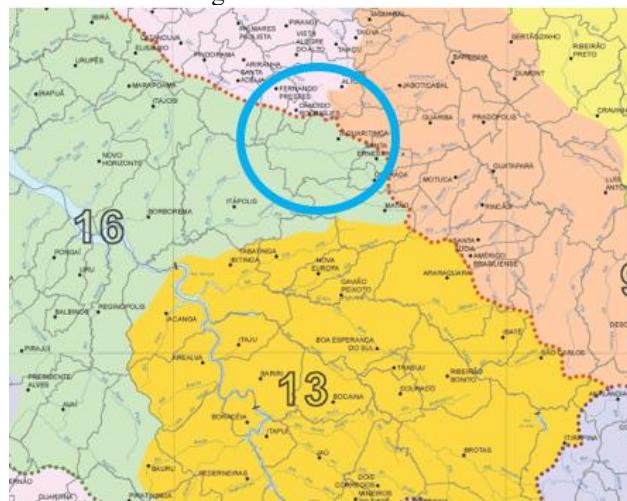
Figura 2. Confluência entre três unidades de gerenciamento de recursos hídricos na cabeceira do córrego Rico.

Fonte: Adaptado de <http://www.igc.sp.gov.br/produtos/ugrhi.html>. Círculo em azul indica a cabeceira do córrego Rico (Serra de Jaboticabal).

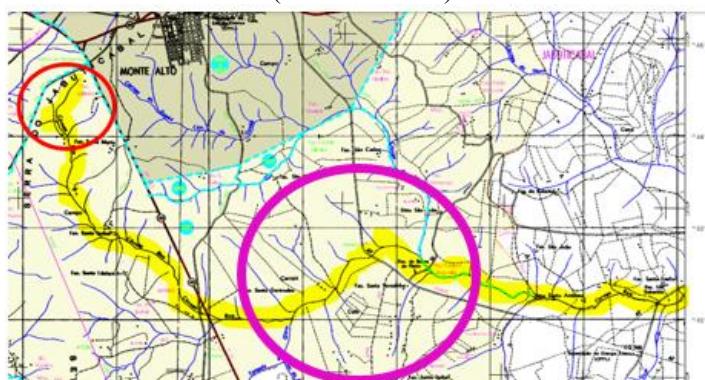
Figura 4. Curso do córrego Rico nos trechos de bacia em Monte Alto-SP (nascente) e unidade de captação de águas (Jaboticabal-SP).

Fonte: https://geoftp.ibge.gov.br/cartas_e_mapas/mapas_para_fins_de_levantamentos_estatisticos; Linha amarela indica o curso da rede de drenagem principal do córrego Rico; Círculo em vermelho indica a cabeceira do rio córrego rico; Círculo rosa indica o trecho 2 deste estudo.

O estudo foi conduzido entre as coordenadas geográficas de latitude 21°19'2.64"S e longitude 48°25'51.56"W (ponto médio à montante do início do trecho 3), correspondendo o trecho 2 da principal rede de drenagem da bacia hidrográfica do córrego Rico, pertencente o trecho estudado aos dois municípios, de Jaboticabal e de Monte Alto-SP (Figura 4).

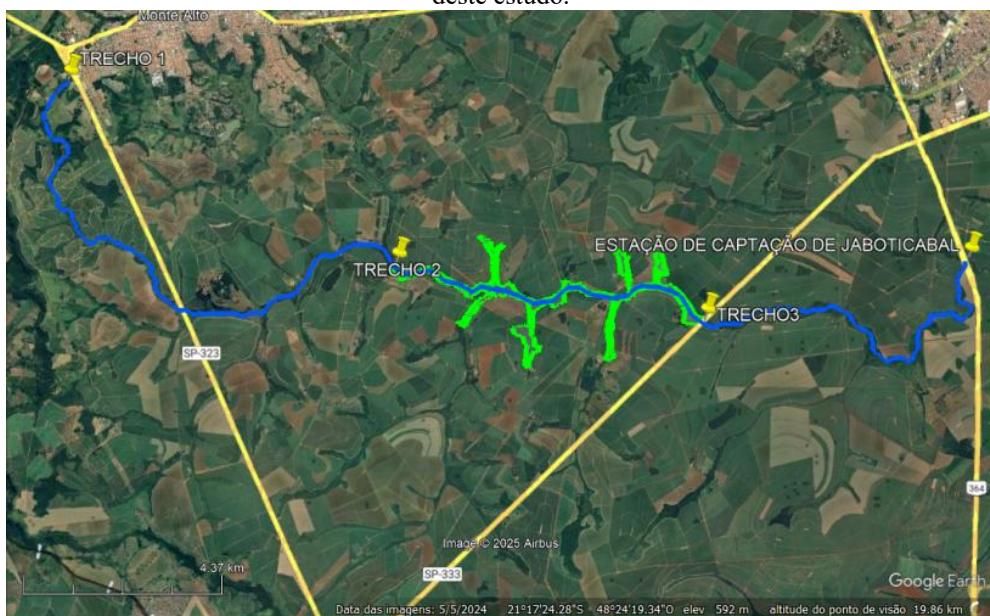
Figura 5. Trecho da rede de drenagem principal da bacia hidrográfica do córrego Rico, em destaque o trecho 2, objeto deste estudo.

Fonte: Os autores (2025); linha azul indica o curso do córrego Rico; linhas em verdes indicam matas ciliares às margens do córrego rico do trecho 2 sob estudo.

A análise deste trecho compreendeu uma extensão do estudo anterior realizado por Britto et al. (2025), envolvendo a coleta de dados de imagens via satélite, e cartas cartográficas disponibilizadas no repositório do Instituto Brasileiro de Geografia e Estatística (IBGE) entre período de 2010 a 2015. A área em análise possui uma extensão total de 36 km, dividida em três segmentos, por possibilitar uma avaliação mais detalhada das regiões de matas ciliares e várzeas ao longo do curso do córrego Rico (Figura 5).

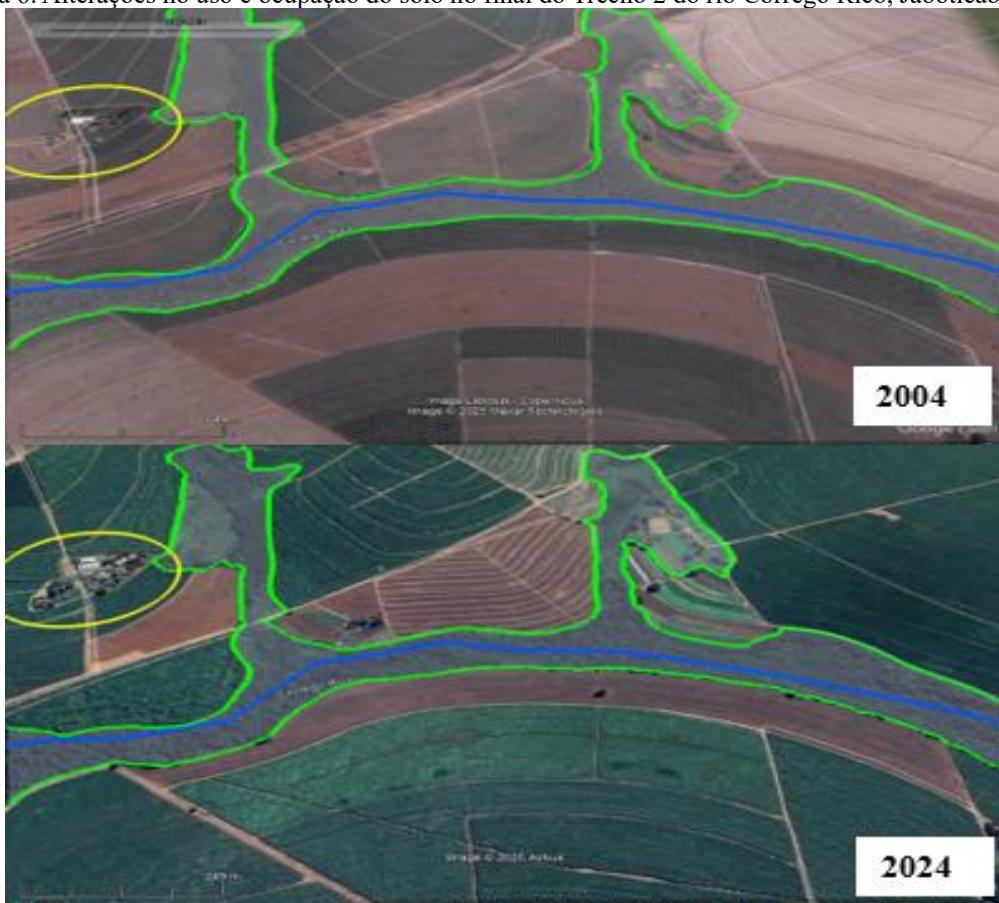
Figura 6. Alterações no uso e ocupação do solo no final do Trecho 2 do rio Córrego Rico, Jaboticabal-SP.

Fonte: Os autores (2025); Os círculos em amarelo indicam alteração de uso e ocupação do solo; Círculo amarelo indica mudanças na paisagem rural.

A Figura 6 evidencia que houve modificações ao longo da rede de drenagem, especialmente nas áreas de matas ciliares do córrego Rico. O destaque com o círculo amarelo (Figura 6, 2024) permitiu identificar com clareza a região onde ocorreram essas mudanças, indicando alterações no padrão de uso e ocupação do solo. Embora a largura das matas ciliares nesse segmento não seja expressiva, observou-se uma relativa estabilidade ao longo dos últimos 20 anos.

A Figura 6 evidencia mudanças pouco relevantes em relação à área modificada no período considerado de 20 anos, destacadas pelo círculo amarelo, especialmente no subtrecho 2, na margem direita do córrego, em uma área bastante próxima às matas ciliares. Esse tipo de alteração é frequente e, neste caso, foi possivelmente causada pela concessão de uso do solo a uma empresa do setor sucroenergético que arrenda áreas agrícolas. No círculo em rosa, a Figura 6 mostra que as alterações na área de reserva legal observada merecem destaque quanto ao enriquecimento de indivíduos arbóreos de espécies nativas, independentemente da proximidade da residência rural.

Tais fragmentos de espécies arbóreas nativas (Figura 6), quando mais densamente povoados, servem de refúgio e fonte de alimento para diferentes espécies animais. Áreas protegidas - cobertas ou não por vegetação nativa - cumprem a função ambiental de preservar os recursos hídricos, a paisagem, a estabilidade geológica e a biodiversidade, além de facilitar o fluxo gênico da fauna e da flora, conforme disposto na Lei Federal nº 12.651/2012 (Brasil, 2012).

A área destacada no círculo amarelo (Figura 6) representa um ganho financeiro aparentemente modesto para o proprietário, em razão de sua pequena extensão, o que implica em baixo retorno econômico para o arrendamento pelas usinas de cana-de-açúcar, do ponto de vista ambiental, o impacto é significativo. Isso se deve à supressão de elementos naturais associados ao recurso hídrico presente no local. Situações similares foram descritas por Rodrigues, Pissarra e Campos (2009) em estudos

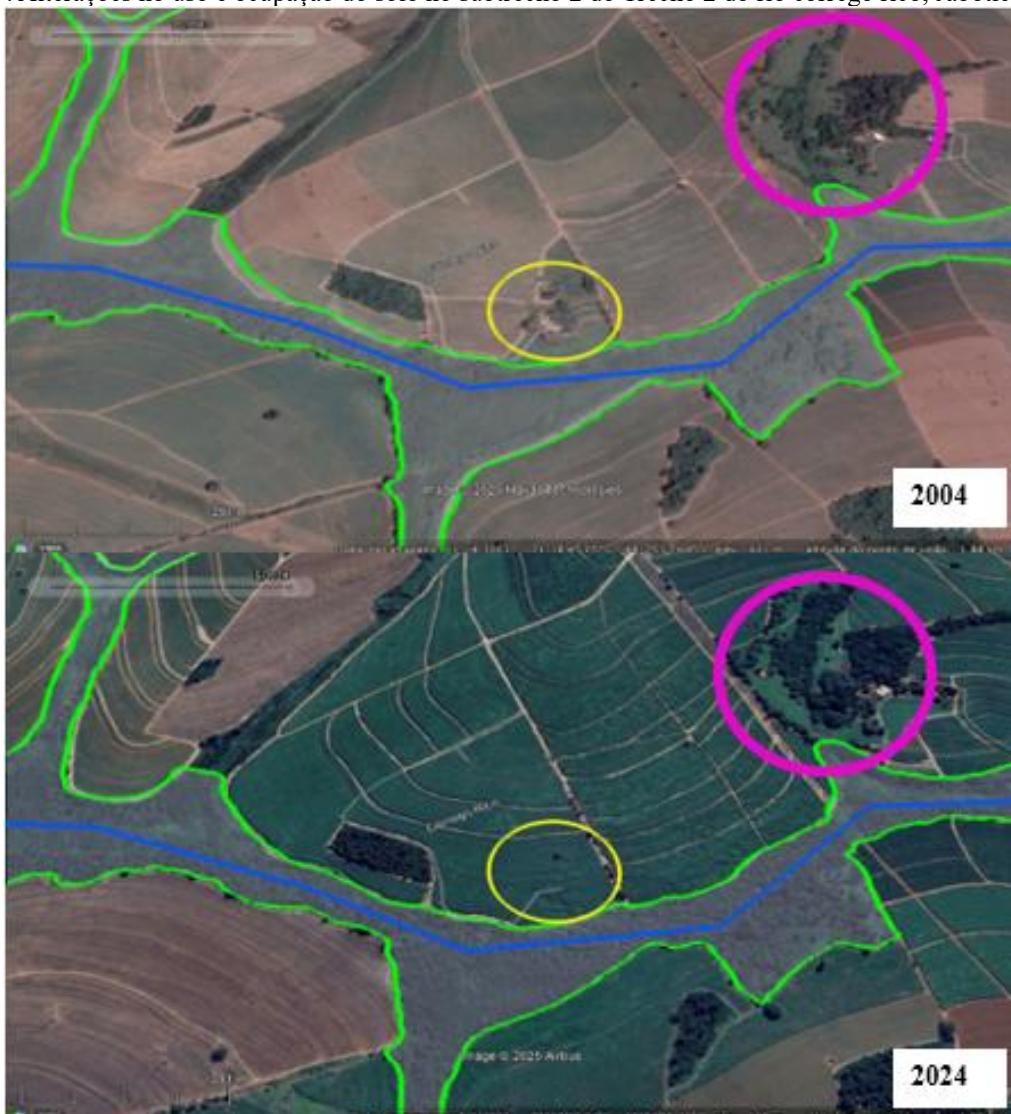
Figura 7. Alterações no uso e ocupação do solo no subtrecho 2 do Trecho 2 do rio córrego rico, Jaboticabal-SP.

Fonte: os autores (2025); O círculo amarelo indica um espaço que era ocupado por uma fazenda ou construção e hoje apresenta somente vegetação nativa e vestígios da estrutura original; Círculo rosa indica alterações nas áreas de reserva legal no trecho estudado.
