AVALIAÇÃO DAS MANIFESTAÇÕES PATOLÓGICAS E DO ESTADO DE CONSERVAÇÃO DE VIADUTOS EM BETÃO ARMADO NO MUNICÍPIO DE LUANDA

EVALUATION OF PATHOLOGICAL MANIFESTATIONS AND CONSERVATION STATUS OF REINFORCED CONCRETE VIADUCTS IN THE MUNICIPALITY OF LUANDA

O presente estudo teve como objetivo avaliar as manifestações patológicas e o estado de conservação de quatro viadutos em betão armado no Município de Luanda, com idade superior a 21 anos. A metodologia baseou-se em inspeções visuais detalhadas e na aplicação do método de avaliação do DNIT, que atribui notas de 1 a 5 aos elementos estruturais e não estruturais. Os resultados indicaram que todos os viadutos apresentaram nota final de classificação 3, correspondente a "condições de estabilidade boa aparentemente". As principais patologias identificadas incluem fissuração, delaminação do betão, exposição de armaduras, degradação de juntas de dilatação, deficiências na sinalização e drenagem, entre outras. Conclui-se que, embora os viadutos se encontrem em condições aceitáveis, são necessárias intervenções de manutenção preventiva e corretiva para garantir a sua durabilidade e segurança. O estudo reforça a importância de sistemas de gestão pa

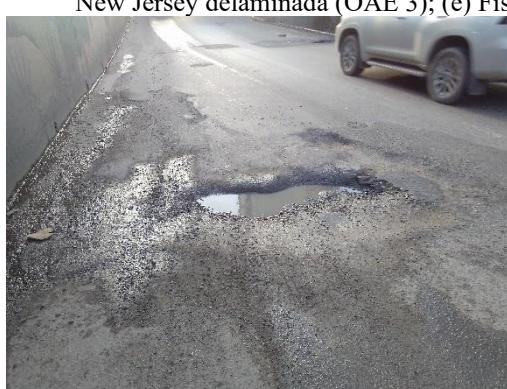
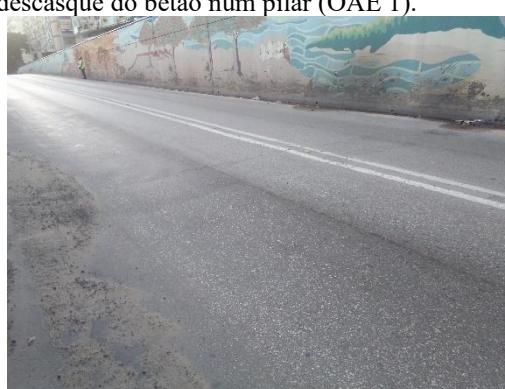
(a) Panelas e afundamentos na pista de rolamento (OAE 4)

- *Pista de rolamento:* Presença generalizada de afundamentos, exsudação, escorregamentos e reparos pontuais inadequados (remendos), os quais comprometem o conforto e a segurança ao rolamento. Estes defeitos estão frequentemente associados a problemas de compactação do aterro de acesso e à degradação das camadas do pavimento (Figura 1a).

Mau remendo e/ou panelas

Afundamentos

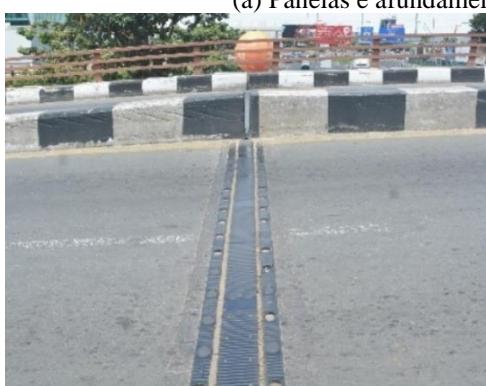
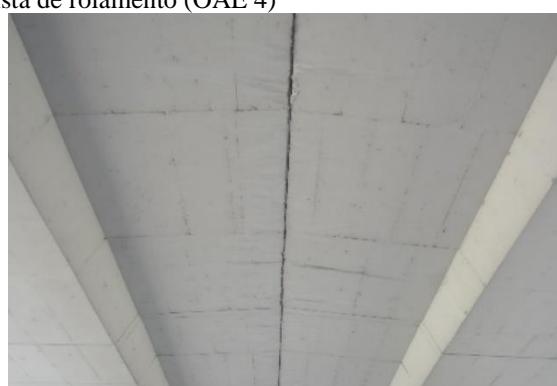
(b) Junta de dilatação danificada (OAE 1)

- *Juntas de dilatação:* As juntas do tipo monobloco de elastómero e aço apresentaram acúmulo de detritos, perda de capacidade de vedação e danificação das bordas (Figura 1b). Este quadro compromete a estanqueidade, permitindo a infiltração de água e agentes agressivos sobre os aparelhos de apoio e elementos estruturais inferiores, um problema amplamente documentado na literatura (VITÓRIO, 2002).

Ausência de alvéolos de fixação e fenda no remate entre a junta e acamada de transição

Escorrência de água pluvial

- *Intervenções Imediatas:* Execução de manutenção corretiva nos elementos mais críticos, nomeadamente: limpeza e substituição de juntas de dilatação; reparação e proteção

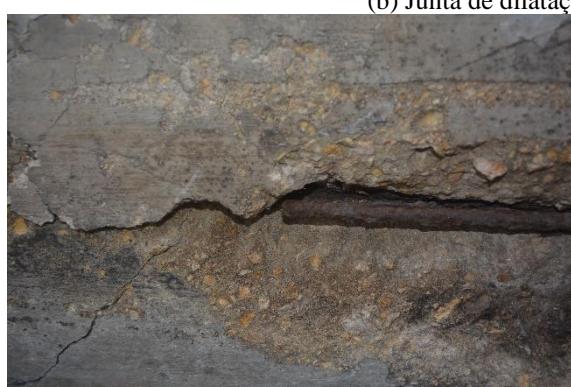
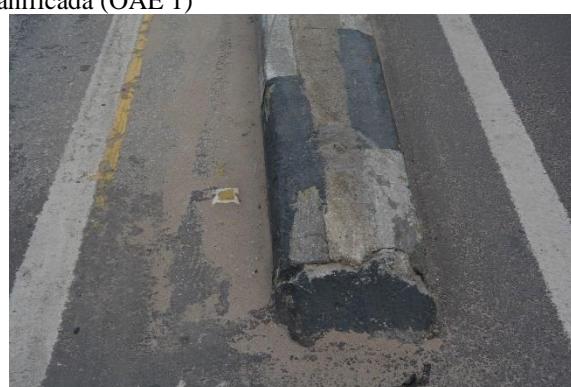
(c) Guarda-rodas com corrosão severa de armaduras (OAE 2)

- *Elementos de segurança e proteção:* As barreiras New Jersey, os guarda-corpos metálicos e os guarda-rodas exibiram fissuração, delaminação do betão, exposição e corrosão acentuada das armaduras, e pintura deteriorada (Figuras 1c e 1d). A corrosão das armaduras, desencadeada pela carbonatação do betão e/ou pela penetração de cloretos, é o mecanismo patológico preponderante (HELENE, 1993).

Exposição e corrosão das armaduras

Desintegração parcial

anticorrosiva de guarda-corpos e guarda-rodas; e reparação dos sistemas de drenagem e sinalização.

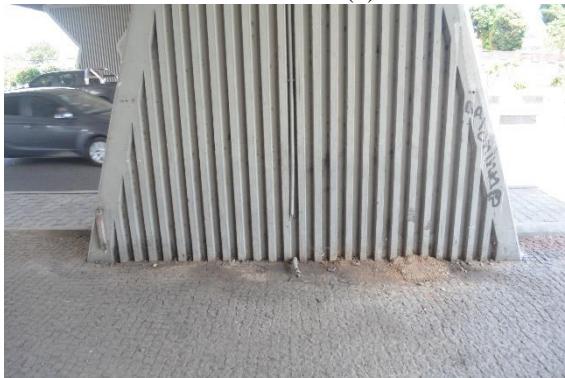
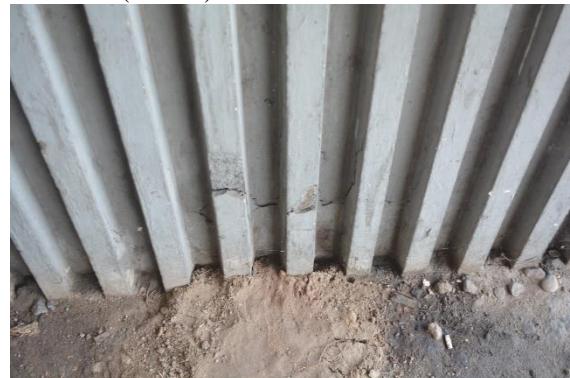
(e) Fissuração e descascação do betão num pilar (OAE 1)

- *Elementos Estruturais:* Nos pilares e encontros, foram identificadas fissuração, descasque do betão, manchas escuras por humidade e, em alguns casos, a presença de eflorescências (Figura 1e). A utilização indevida da infraestrutura, como a ocorrência de necessidades fisiológicas na base dos pilares, introduz agentes químicos agressivos que aceleram a degradação.
