ANÁLISE MACROSCÓPICA DA NASCENTE DO RIO ANIL, UM DIAGNÓSTICO AMBIENTAL E SANITÁRIO, SÃO LUÍS, MA, BRASIL

MACROSCOPIC ANALYSIS OF THE SPRING OF THE ANIL RIVER, AN ENVIRONMENTAL AND SANITARY DIAGNOSIS, SÃO LUÍS, MA, BRAZIL

4.2 A NASCENTE DO RIO ANIL

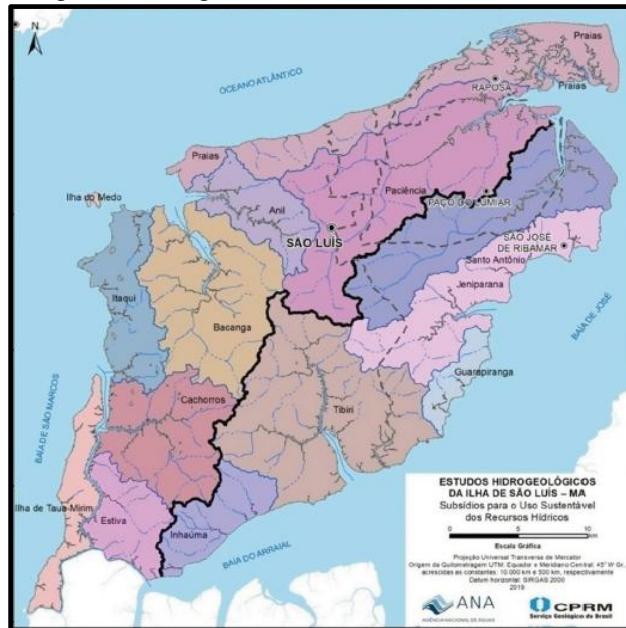
Figura 1. Hidrografia da Ilha de São Luís, MA, Brasil.

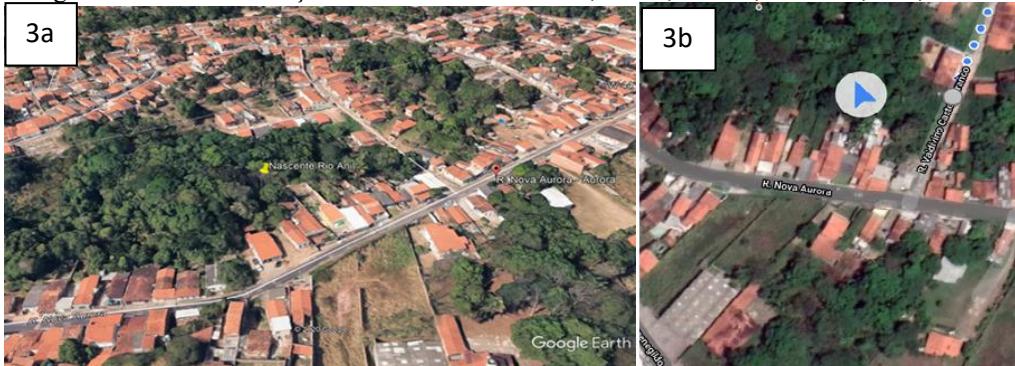
Sua nascente, com base nas coordenadas geográficas e com o auxílio de consulta *Google Earth* (Figura 1a) e no *Google Maps* (Figura 1b), está localizada em uma área bem urbanizada no bairro Aurora, na capital São Luís.

Figura 1a / 3b - Localização da Nascente do rio Anil, bairro, Aurora, São Luís, MA, Brasil.

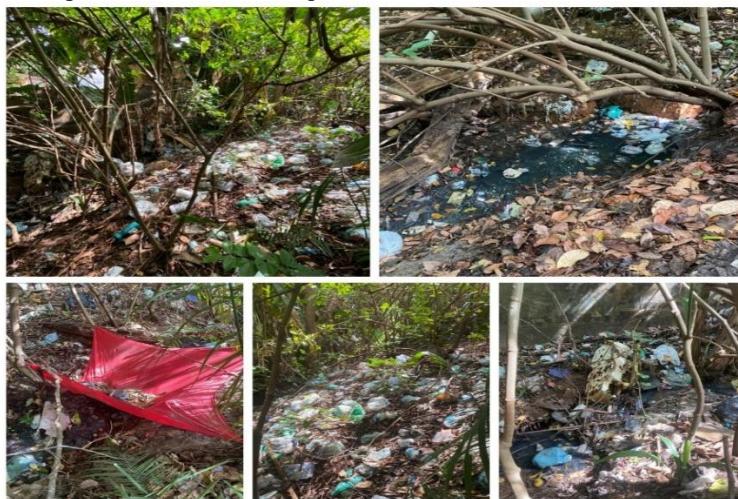
O que mais chamou a atenção no caminho para a nascente, foi a presença de resíduos sólidos dispostos de forma inadequada, a presença de animais domésticos, e na nascente propriamente dita, o lançamento de esgoto *in natura* (Figura 3), com isso o local apresentava um odor muito forte e a presença de muito insetos.

Figura 3. Resíduos Sólidos dispostos de forma inadequada nos arredores da nascente do rio Anil, São Luís, MA, Brasil.

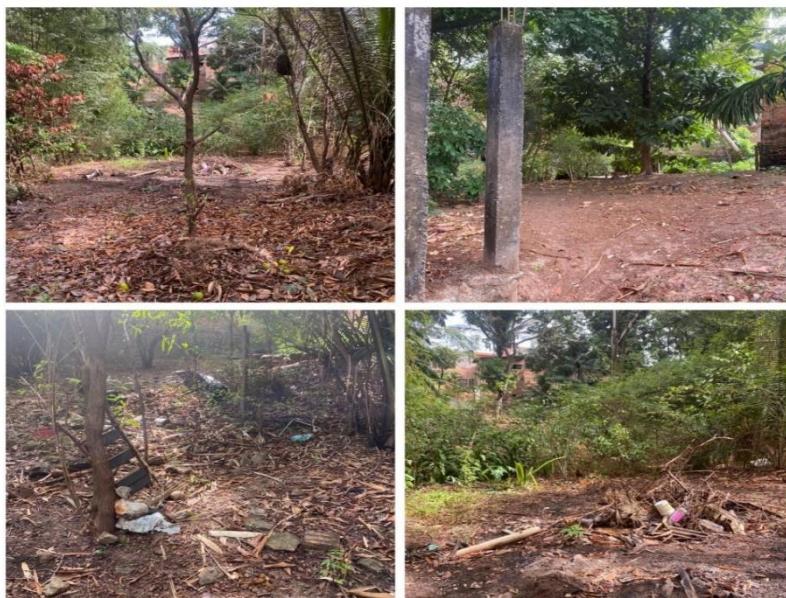
Pinheiro (2016), realizou um trabalho detalhado de três nascentes da Ilha de São Luís, dentre elas a do rio Anil, o autor verificou que a nascente do rio Anil, não possuía vegetação completa nos 50m exigidos pela legislação e a faixa de vegetação estava pressionada pelo lado direito pela estrada da Aurora e pelo lado esquerdo por residências nas imediações da estrada de Ribamar. Observou ainda o lançamento de esgotos de residências na área, corroborando assim com os resultados também encontrados neste estudo, que encontraram esta nascente bem degradada (Figura 4).

Os moradores informaram que, neste período do ano, entre novembro e janeiro, com o começo das chuvas há um aumento nos casos de dengue na região, devido ao acúmulo de água parada por conta do descarte de lixo e o odor no local fica mais forte.

Figura 4. Degradação da área próxima à nascente do rio Anil, São Luís, MA, Brasil.

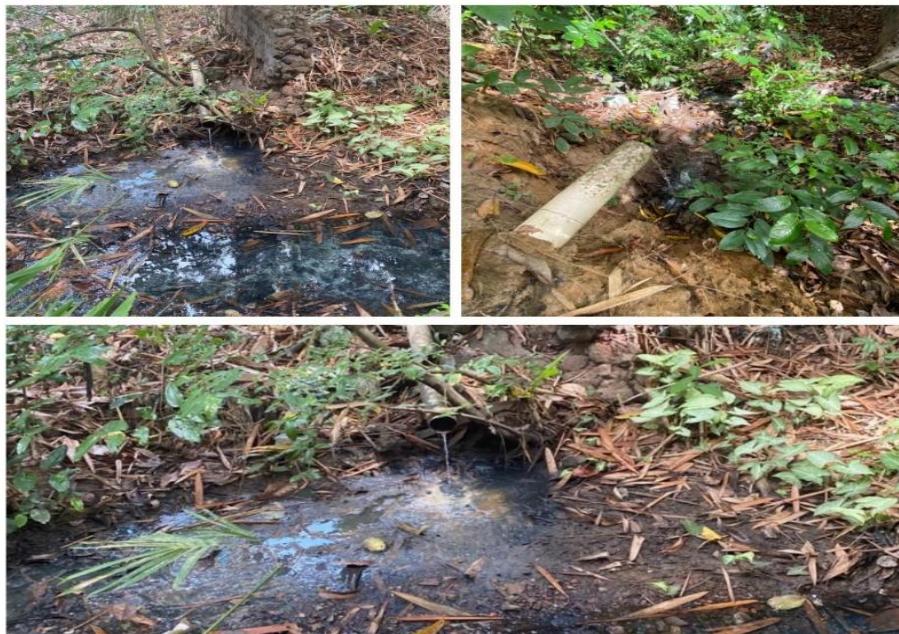
Ao analisar os resultados macroscópicos obtidos, encontramos comprometimentos ambientais e sanitários, semelhantes àqueles encontrados na pesquisa realizada pelo IMESC, onde observou-se uma grande quantidade de resíduos sólidos nas margens e no canal. Foram identificados também o lançamento de esgoto, o assoreamento e uma grande ocupação urbana em torno da nascente o que aumenta os danos ambientais na bacia por inteiro. O que mais chamou a atenção e a preocupação, foram os pontos de lançamento de esgoto bruto no local (Figura 5) e o forte odor.

Figura 5. Lançamento de esgoto in natura na área da nascente do rio Anil, São Luís, MA, Brasil.

A partir da síntese realizada na nascente de cada bacia hidrográfica, torna-se necessário um monitoramento constante para impor a legislação pelos órgãos competentes e um esforço da comunidade para garantir sua proteção também é necessário. Algumas pesquisas já foram realizadas na área e poderão servir de guia e subsídio para adoção de políticas públicas eficientes.
