**MANIFESTAÇÃO PATOLÓGICA EM REVESTIMENTO CERÂMICO INTERNO,  
ESTUDO DE CASO EM UMA EDIFICAÇÃO EM GOIÂNIA-GO**

**PATHOLOGICAL MANIFESTATION IN INTERNAL CERAMIC COATING: A CASE  
STUDY IN A BUILDING IN GOIÂNIA-GO**

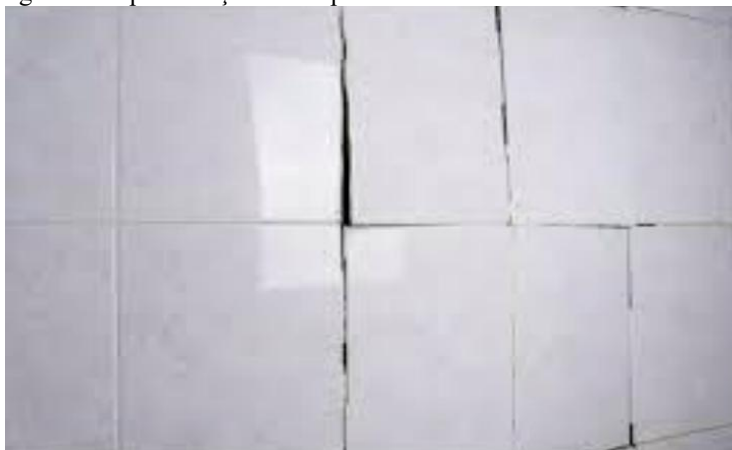
Figura 1. Representação do deslocamento em revestimento cerâmico.

O deslocamento em revestimento cerâmico ocorre quando a cerâmica se solta da base onde foi assentada, como mostram as figuras 1 e 2. Esse problema pode ser causado por diversos fatores, como falta de aderência da argamassa utilizada no assentamento, pois a superfície que vai receber a argamassa deve estar limpa, livre de poeira, sujeira, óleos ou outros contaminantes, se a superfície não estiver devidamente preparada, a aderência da argamassa pode ser comprometida. Tem-se ainda a ausência de nivelamento da base, que pode afetar a direção da argamassa, visto que quando a base não está nivelada, pode haver espaços vazios entre a argamassa e a superfície, o que diminui a aderência, isso pode ocorrer em diversas situações, sendo uma delas a superfície irregular, visto que se a superfície onde a argamassa é aplicada apresenta irregularidades, como ondulações, buracos ou saliências, isso pode afetar, também, a aderência da argamassa.

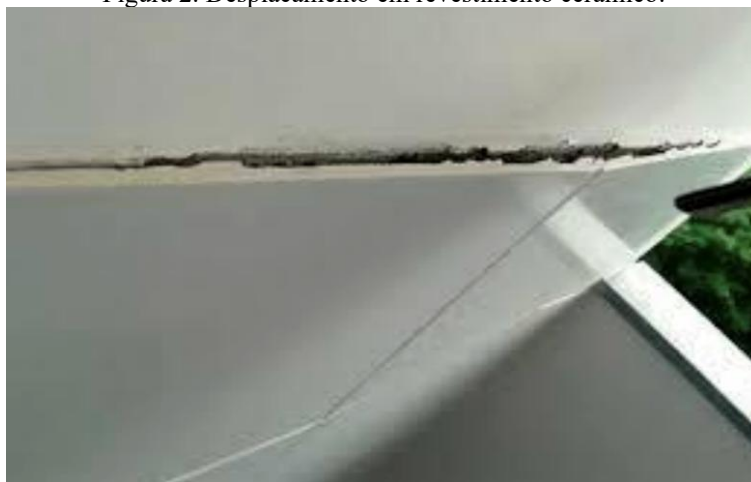
Figura 2. Deslocamento em revestimento cerâmico.

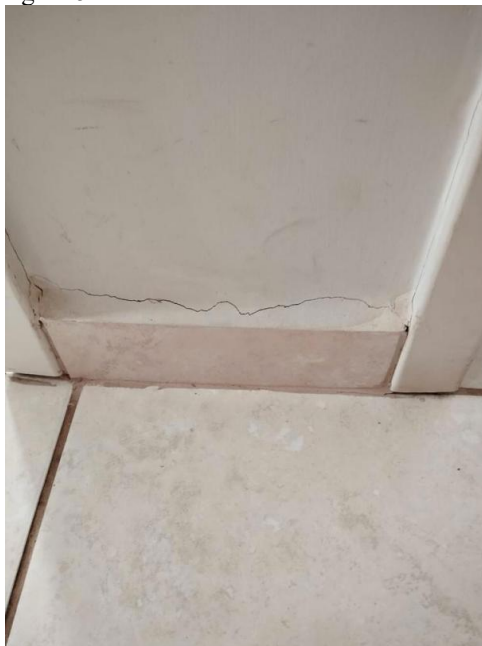
Figura 5. Saliência em revestimento cerâmico.

A presença de questões no revestimento cerâmico tem uma conexão vital com a qualidade da instalação, desempenhando um papel crucial em sua durabilidade. Ao aprofundar a investigação, será examinado minuciosamente o impacto de técnicas de instalação sólidas, evidenciando como práticas consistentes e cuidadosas podem prevenir e solucionar potenciais problemas. Além disso, será discutido o papel dos materiais utilizados, destacando a importância de escolhas adequadas para assegurar a integridade do revestimento ao longo do tempo. Explorar esses aspectos não apenas amplia a compreensão dos desafios associados, mas também oferece percepções valiosas para aprimorar futuras instalações, promovendo resultados mais resilientes e de alta qualidade. Em várias unidades habitacionais, foram identificadas pequenas saliências nas placas cerâmicas em banheiros, cozinhas e lavanderias, como mostrado nas Figuras 4 e 5.

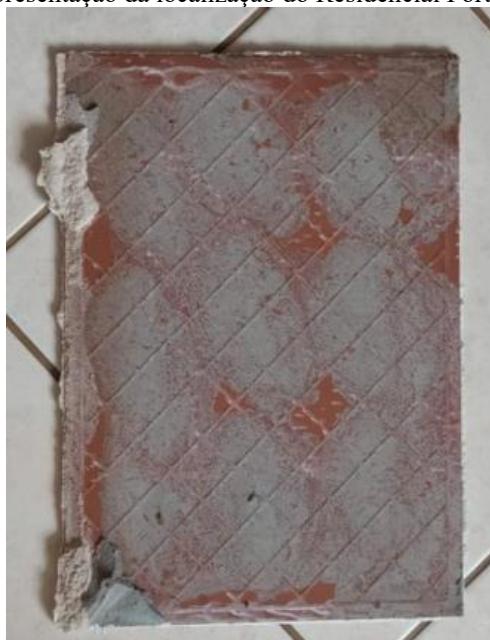
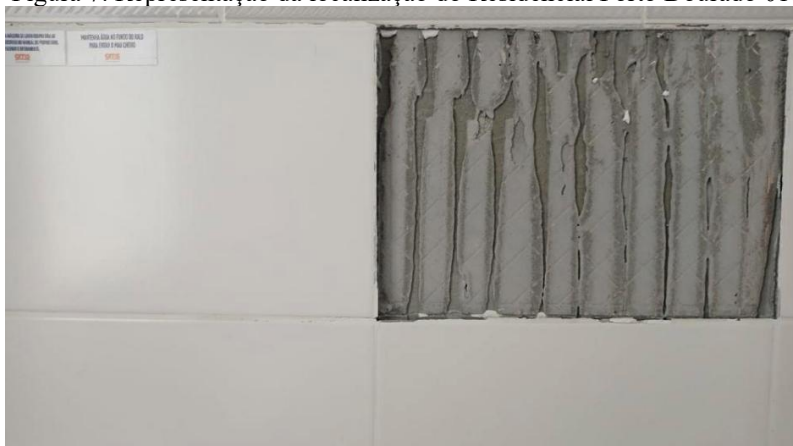
Em algumas regiões, houve deslocamento significativo do revestimento cerâmico, indicando falta de aderência entre o revestimento e a argamassa utilizada para fixá-lo, conforme ilustrado nas Figuras 6 e 7. O verso das peças cerâmicas mostrou falta de ligação com a argamassa colante, resultando em pouca ou nenhuma aderência. Isso destaca a importância da instalação adequada e da atenção aos detalhes para evitar problemas futuros.

A observação durante a vistoria da obra revelou uma aplicação inadequada da argamassa colante, evidenciando-se pela sua distribuição fragmentada e desuniforme sobre as peças cerâmicas. Pontos distintos das peças foram parcialmente cobertos, deixando espaços vazios e áreas com pouca aderência ao substrato. Em alguns locais, a aplicação foi praticamente inexistente, resultando em aderência inadequada ou nula.

Essa execução irregular e deficiente resultou em uma adesão insatisfatória da argamassa, o que, por consequência direta, levou ao desprendimento das peças cerâmicas. A aplicação inconsistente e mal executada da argamassa de assentamento emergiu como o fator preponderante para o deslocamento observado, demonstrando a importância crítica de procedimentos adequados na fase de instalação para a durabilidade e estabilidade de estruturas cerâmicas.

Os revestimentos dos apartamentos passaram por um processo de substituição devido ao deslocamento que ocorreu anteriormente. Para resolver esse problema, foi necessário realizar um nivelamento completo da base. Além disso, a aplicação da argamassa foi conduzida de acordo com as técnicas apropriadas, assegurando uma aderência eficaz entre a argamassa e o novo revestimento. Essa intervenção não apenas restaurou a estética dos ambientes, mas também garantiu a integridade estrutural das unidades habitacionais, proporcionando um ambiente seguro e visualmente agradável para os moradores.
