**ANÁLISE DE COLAPSO EM PONTES RODOVIÁRIAS: ESTUDO DE CASO DA PONTE
JUSCELINO KUBITSCHKEK (MA-TO)**

**COLLAPSE ANALYSIS OF HIGHWAY BRIDGES: A CASE STUDY OF THE JUSCELINO
KUBITSCHKEK BRIDGE (MA-TO, BRAZIL)**

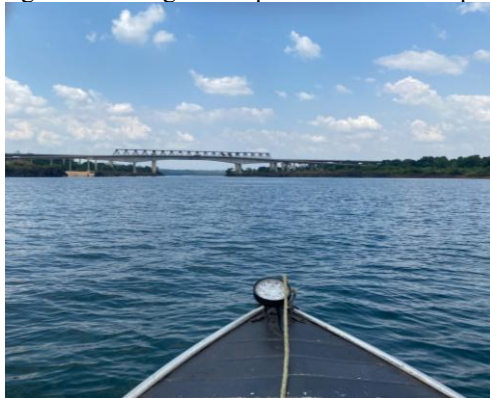
Figura 2. Vista geral da ponte antes do colapso.

A Figura 2 apresenta uma vista geral da ponte antes do colapso, evidenciando um sistema estrutural típico de vigas contínuas em concreto armado, com múltiplos vãos e apoio intermediário em pilares. A ausência de sinais visíveis de manutenção recente, como reparos localizados, recuperação de concreto ou proteção de armaduras, sugere um histórico de degradação progressiva não tratado de forma adequada.

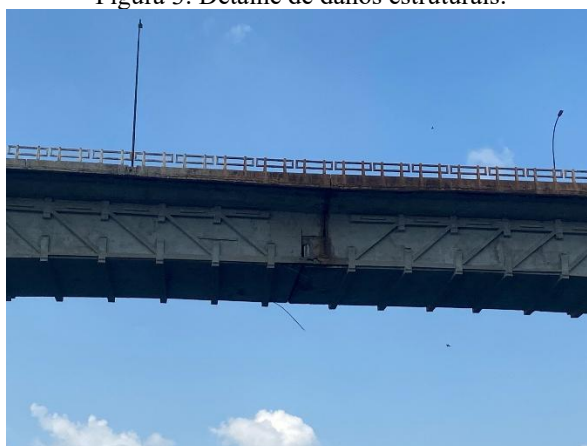
Figura 3. Detalhe de danos estruturais.

A Figura 3 evidencia danos localizados mais severos, com manifestações típicas de degradação avançada, incluindo destacamento de cobrimento, exposição de armaduras e possível perda de seção. Tais patologias são indicativas de corrosão ativa, processo que gera expansão volumétrica dos produtos de corrosão, induzindo fissuração e destacamento do concreto.

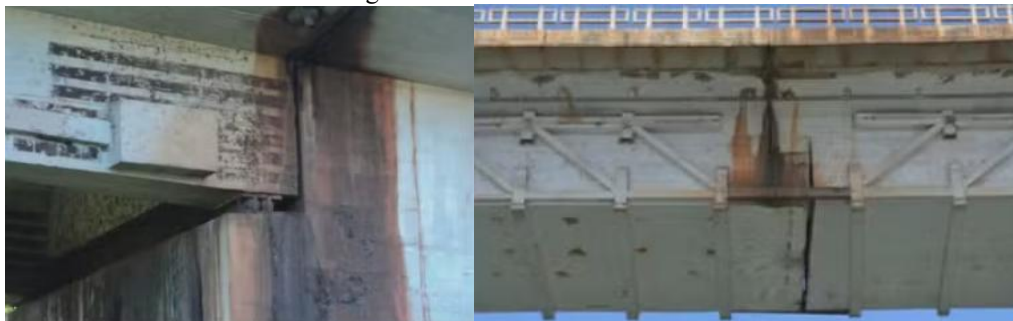
Figura 4. Fissura no vão central.

Complementarmente, a Figura 4 mostra fissuras no vão central, que assumem papel crítico na interpretação do comportamento estrutural. Fissuras em regiões de momento fletor elevado podem indicar não apenas estados limites de serviço, mas também a proximidade de estados limites últimos, especialmente quando associadas à degradação dos materiais. A presença dessas fissuras no vão

principal sugere concentração de esforços em uma região já fragilizada, caracterizando um ponto potencial de iniciação de falha.

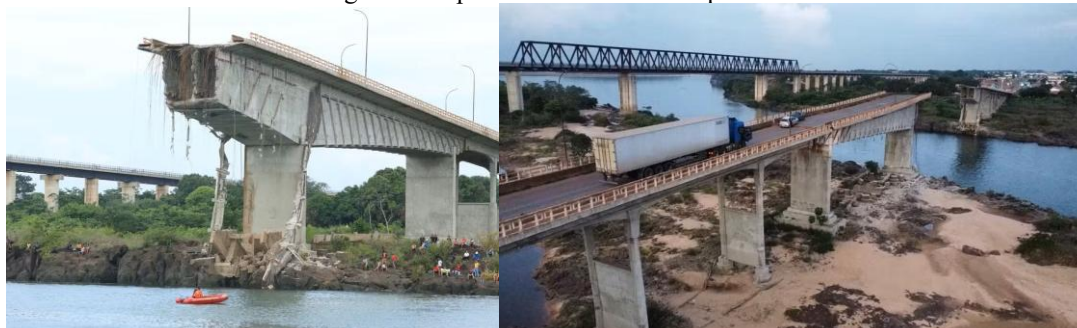
Figura 5. Ruptura do vão central da ponte.

As evidências observadas após o colapso, apresentadas nas Figuras 5 e 6, demonstram a ruptura abrupta do vão central, com separação significativa do tabuleiro e queda parcial da estrutura. A análise dessas imagens permite inferir que o colapso teve início em uma região crítica previamente comprometida, evoluindo rapidamente para um colapso global.

A geometria da ruptura sugere um mecanismo associado à perda localizada de capacidade resistente, possivelmente em uma seção crítica submetida a elevados momentos fletores e esforços cortantes. Em estruturas hiperestáticas, como vigas contínuas, a redistribuição de esforços pode retardar o colapso; entretanto, quando há degradação significativa, essa capacidade redistributiva é severamente reduzida.

Observa-se ainda que os elementos remanescentes apresentam características de ruptura relativamente frágil, com ausência de grandes deformações visíveis antes do colapso. Esse comportamento é característico de estruturas degradadas, nas quais a perda de ductilidade impede a formação de mecanismos de aviso prévio, resultando em colapsos súbitos.

A análise global indica que o colapso seguiu uma sequência típica de falha progressiva, iniciando-se em uma região crítica (vão central) e propagando-se para os demais elementos estruturais devido à incapacidade de redistribuição de esforços.
