## **ANOMALIAS CONGÊNITAS OBSERVADAS EM ÍNDIOS XIKRINS NA ÁREA PRÓXIMA À MINERAÇÃO ONÇA-PUMA NO ESTADO DO PARÁ: AVALIAÇÃO DE TERATOGENICIDADE DE METAIS PESADOS**

### **RESUMO**

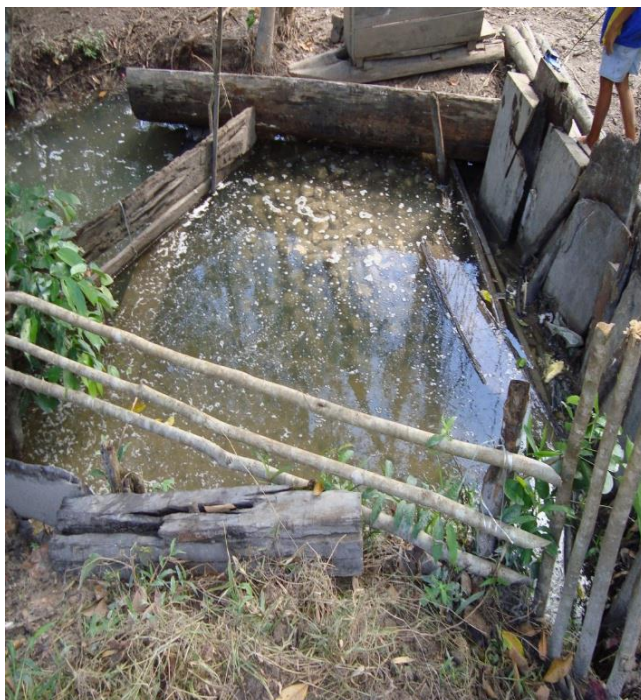
Figura 6 - Tubérculos como mandiocas, batatas e macaxeiras amolecem no rio em até 20 dias. As cascas de tubérculos, fibras ou mesmo raízes de vegetais tem excelente capacidade para adsorver (capacidade extrair do meio para si) vários tipos de metais pesados
