QUANDO O PATRIMÔNIO SE TORNA REAL: O CASO DA INTERVENÇÃO NA RESIDÊNCIA Nº 61 NA RUA SAGRADO CORAÇÃO DE JESUS EM LARANJEIRAS, SERGIPE/ BRASIL

3 O CASO DA INTERVENÇÃO NA RESIDÊNCIA Nº 61 NA RUA CORAÇÃO DE JESUS

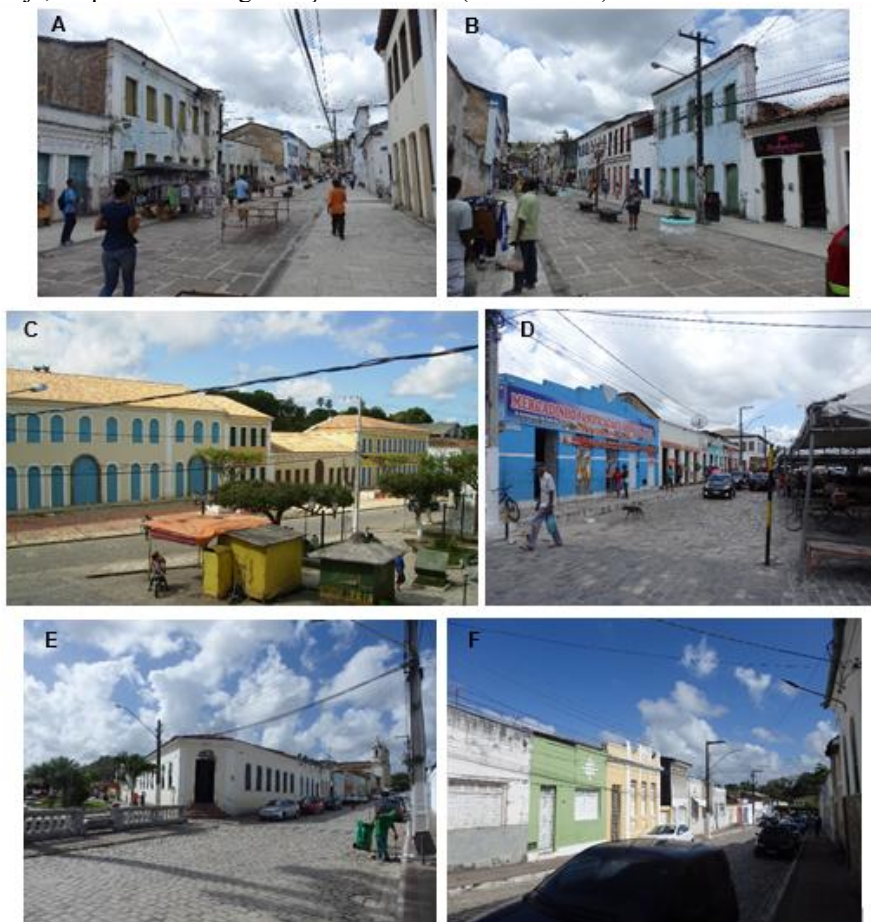
Figura 1 - (A/B): Conjunto arquitetônico da Rua Getulio Vargas, Sobrados remanescentes do período Comercial e de Ouro de Laranjeiras; (C/D): Conjunto de edificações presentes na Rua Samuel de Oliveira; nesta rua podem ser observados remanescentes do período Industrial; Comercial; Ouro, Decadência e Despertar da cidade de Laranjeiras; (E/F): Conjunto de edificações presentes na Rua Coração de Jesus; entre as três ruas que se destacam em Laranjeiras pela sua consistência histórica e estética de conjunto arquitetônico, a Rua do Sagrado Coração de Jesus (denominação popular) possui uma situação a mais, ou seja, do período de Organização da cidade (1835 a 1840).

Na Rua Getúlio Vargas observamos aspectos importantes, ou seja, a manutenção da mesma volumetria/massa nas caixas das edificações - sobrados - da mesma tipologia arquitetônica – estilo – Neoclassicismo do Primeiro e, especialmente, Segundo Império; o ritmo das aberturas de portas e janelas; o alinhamento das fachadas direto nas ruas sem calçadas; os elementos construtivos, como os beirais que guardam a mesma linguagem (cornijas e frisos corridos); os materiais construtivos, revestimentos das fachadas - argamassas lisas e pedras calcárias que podem ser vistos nos oitões laterais dos vãos de edificios não geminados; nos telhados com mesma forma de caimento e telhas capa canal também denominadas coloniais; em relação às cores atuais das edificações se torna necessário um estudo mais aprimorado, no entanto, atualmente se percebe uma igualdade de uso de tons pasteis, que, certamente, seguem a cartilha de cores estabelecidas pelo IPHAN/SE. Todos estes aspectos formam uma atmosfera residual de igualdade espacial urbana, denominada equivocadamente

Na Rua Samuel de Oliveira temos um conjunto que mantém remanescentes tipo Casarões do Segundo Império e remanescentes de antigas fábricas e comércios, como os Trapiches, que, na verdade, eram depósitos de caixas de açúcar dos aproximados 60 engenhos que existiam na região, para serem transportadas para Bahia e Pernambuco, pelo Rio Cotinguiba, que fica às margens desta rua. Este conjunto de sobrados foi eleito pelo Programa Monumento para abrigar proposta de “restauração” visando a implantação do Campus da Universidade Federal de Sergipe no ano de 2003; outro trecho da Rua Samuel de Oliveira mantém aspecto de construções do período Comercial, Ouro e Decadência, revelando composições e ritmos arquitetônicos de semelhança; o conjunto volumétrico/massas respeita condicionantes construtivos das épocas descritas, ou seja, nos Casarões predominância do estilo Segundo Império, nas edificações térreas predominância de platibandas ecléticas, no entanto, todas as construções se remetem a uma atmosfera de espacialidade clara e representativa destes períodos, sem nenhuma alteração agressiva na ambiência histórica (salvo os possíveis falsos históricos realizados nas intervenções do IPHAN para o Campus da UFS em 2003 que necessitam de aprofundamento de estudos).

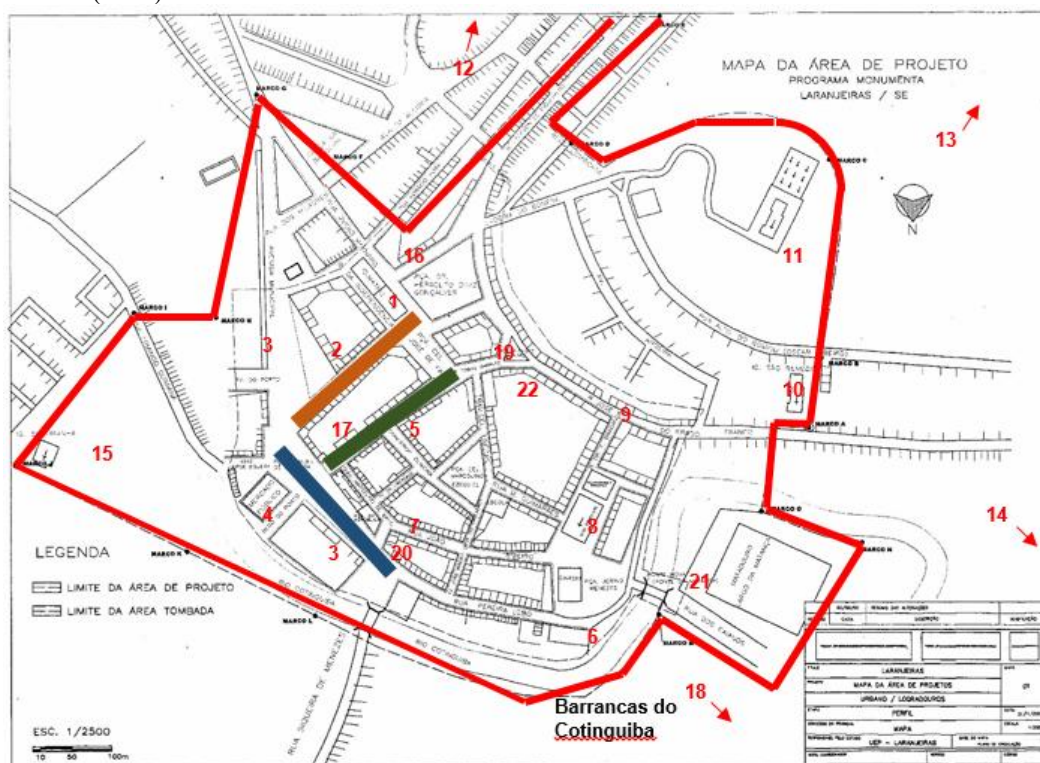
Figura 2: **Rua Getúlio Vargas; Samuel de Oliveira e Coração de Jesus**: 1- Igreja Matriz Sagrado Coração de Jesus (1791); 2- Paço Municipal (séc. XIX); 3- Trapiche (séc. XIX); 4- Mercado Municipal (séc. XIX); 5- Conjunto de Sobrados da Rua Getúlio Vargas antiga Rua Direita (edificações da primeira metade e final do XIX até início do XX); 6- Teatro São Pedro (séc. XIX); 7- Casa de Cultura João Ribeiro (1860); 8- Igreja da Conceição dos Pardos (1843); 9- Museu Afro-Brasileiro de Sergipe (edificação do séc. XIX); 10- Igreja de São Benedito e Nossa Senhora do Rosário (séc. XIX); 11- Igreja do Senhor do Bonfim (séc. XIX); 12- Igreja de Bom Jesus dos Navegantes (início do séc. XX); 13- Casa do Engenho Retiro (1701); 14- Igreja de Comandaroba (1734); 15- Capela de Sant'anhinha (1860); 16- Museu de Arte Sacra de Laranjeiras (edificação do início do séc. XX); 17- Cine-Teatro Íris (final do séc. XIX); 18- Capela do Engenho Jesus Maria José (1769); 19- Igreja Presbiteriana (1884); 20- Teatro Santo Antônio (séc. XIX); 21- Ponte Nova (1842); 22- Escola Zizinha Guimarães (1904).

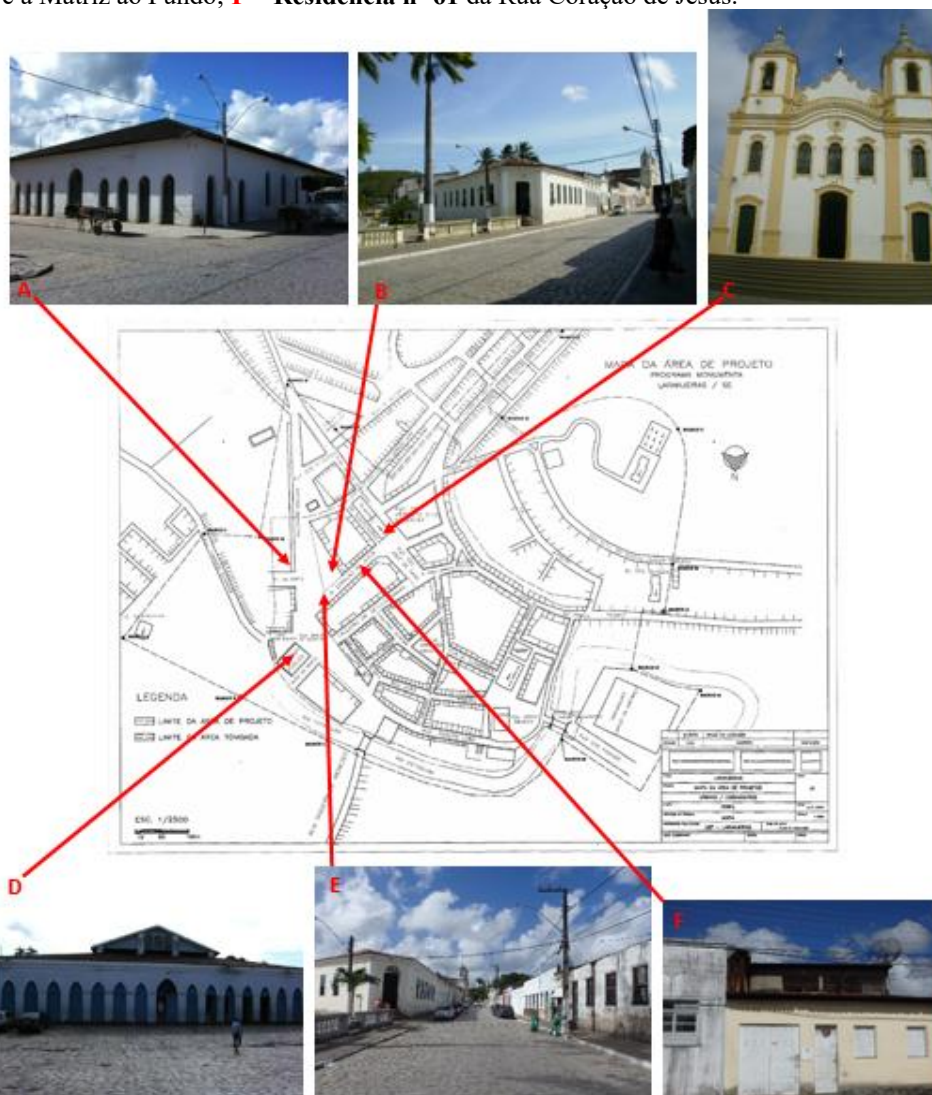
A edificação nº 61 fica na área central da Rua Coração de Jesus, entre o Paço Municipal e a Igreja do Sagrado Coração de Jesus, identificada como pertencente as primeiras edificações construídas na cidade (período colonial), alinhada na frente do terreno; os passeios que vemos hoje na frente dos lotes são do século XX; portanto, as casas eram alinhadas na frente do terreno e limitadas/geminadas pelas edificações laterais (REIS FILHO, 1987, p.22 e 24), neste caso, a edificação na parte térrea ainda mantém esta configuração, já na parte superior, o novo volume criado contemporaneamente não atende esta realidade histórica (Figura 3).

Figura 3: **A** -Trapiche na entrada da Rua Coração de Jesus (século XIX); **B** - Paço Imperial, construção Neoclássica (1830/1840); **C** - Igreja Matriz Sagrado Coração de Jesus (1791), estilo transição Barroco/Rococó/Neoclassicismo; **D** - Mercado Municipal tipologia Neogótica final do XIX e início do XX; **E** – Vista Geral da Rua Coração de Jesus com o Paço Imperial a frente e a Matriz ao Fundo; **F** – **Residência nº 61** da Rua Coração de Jesus.

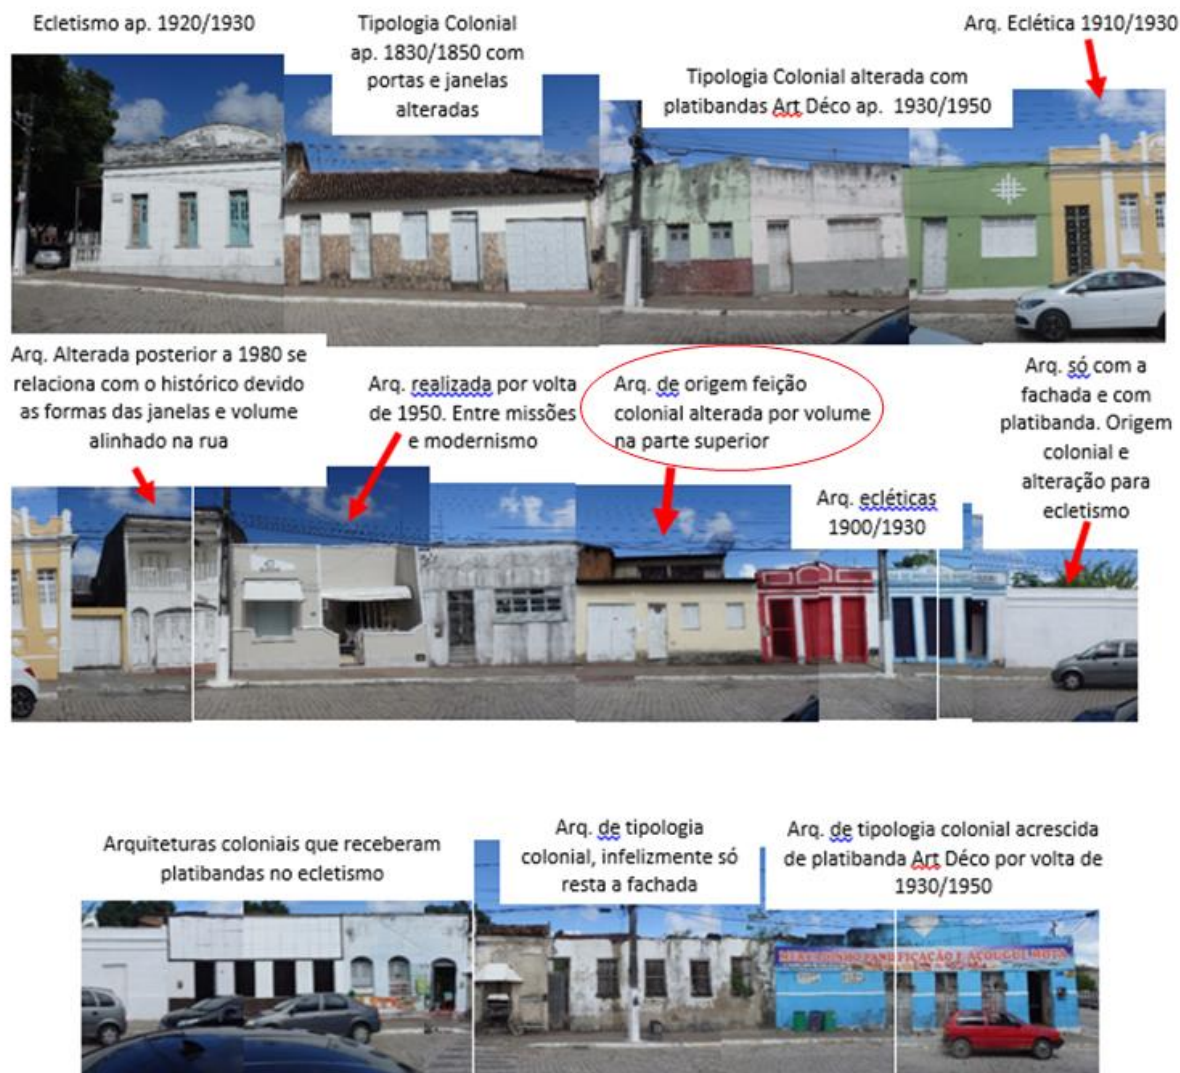
Na fruição do conjunto em relação a edificação isolada, existe a leitura que iguala tipologias e determina repetições e diferenças, de acordo com Ching (1998, p.346), estabelecem-se como princípios de organização dos elementos em uma composição, tomando como exemplo estético uma partitura musical mostrando o arranjo – harmonia entre as notas musicais e que, para a arquitetura, uma ambiência determinada pela estética, também teria a mesma lógica de fruição; neste sentido, se estamos tratando de volumes que interferem na visibilidade, o estudo de Ching demonstra a relação entre tamanhos e formatos e as repetições que conduziriam a um equilíbrio visual e reconhecimento desta ambiência em um determinado período; no caso da Rua Coração de Jesus na cidade de Laranjeiras, a determinação da ambiência, além de poder ser reconhecida pela tipologia e estilo das edificações, também pode ser marcada por sua indelével relação no tempo com a sua forma e relação com um todo, ou seja pelo Juízo de Valor Histórico e pelo Juízo de Valor Estético (Figura 4).

Figura 4: Imagem demonstrando o Juízo de Valor Histórico e Estético da composição de ambiência da Rua Coração de Jesus. A Arquitetura recebe com o tempo alterações, transformações, que se apoiam em outros Juízos de Valores, como o Juízo de Valor do Novo; da Utilidade; do Mercado; de Uso; do gosto e da moda determinados pelo Valor Volúvel (RIEGL, 2014, p. 49).

Sobre o Juízo do Valor Histórico das edificações, percebe-se que receberam inúmeras alterações através do tempo; em relação ao Juízo de Valor Estético, que não é dissociado do histórico, percebe-se uma parte predominante das platibandas introduzidas provavelmente no período Eclético e que a edificação de nº 61 pode ter recebido este acréscimo, no entanto, a feição da fachada (volume térreo alinhado a rua) indica uma origem colonial, sendo que, a edificação já perdeu em sua grande parte a Unidade Potencial que possa lhe caracterizar indelevelmente como colonial, já o volume acrescido na parte posterior não se enquadra (volume acrescido e que descaracteriza a ambiência) nem no Juízo de Valor Histórico e nem no Juízo de Valor Estético, presentes na composição atual da Rua.

3º- Frente a não existir e ter sido destruído em outros tempos toda a unidade potencial colonial da residência nº 61 da Rua Coração de Jesus (com exceção da fachada denominada de volume não recuado); frente a edificação atual demonstrar um aspecto construtivo interno totalmente novo; frente a ação de demolição do volume superior ofertar a destruição total do imóvel; frente a irreversibilidade da edificação ao estado original colonial que emanava em outros tempos; frente ao pensamento de restituição de uma unidade colonial possível de se tornar um falso histórico; frente a relação de ambiência predominante em toda a rua de platibandas ecléticas e posteriores e, caso melhor juízo, seja preenchida esta lacuna da residência com uma platibanda à ambiência histórica do conjunto poderia ser atendida; frente a indicativos, apesar de não conclusivos, em sua totalidade que a edificação em questão pode ter tido uma platibanda no período Eclético; recomendamos, que o Ministério Público Federal, a Procuradoria da República; o IPHAN – Instituto do Patrimônio Histórico e Artístico Nacional, e o Réu, considerem a possibilidade de ajustar a conduta para preenchimento da lacuna frontal da edificação com uma platibanda, assim como, complementação da parede do oitão lateral, diminuindo o impacto visual ocasionado pela construção do volume superior, desde que, respeitado todos os princípios da Carta de Restauro da Itália de 1972, da legislação de proteção do patrimônio brasileiro, da Constituição da República Federativa do Brasil de 1988 (arts. 215 e 216) e que, seja convidado ou contratado, respeitado os custos profissionais previstos pelo CAU – Conselho de Arquitetura e Urbanismo do Brasil, um arquiteto especializado neste tipo de conhecimento para execução de uma proposta projetual (Estudo Preliminar; Ante-Projeto; Projeto Arquitetônico, Projeto Executivo), visando esse preenchimento lacunar; caso o proprietário não disponha de recursos para essa finalidade, que seja invocado os arts. 17; 18 e, especificamente, o art. 19; §1º; §2º e §3º do Decreto-Lei nº 25 de 30 de novembro de 1937.
