A IMPORTÂNCIA DO DIAGNÓSTICO DE ÁREAS DE PRESERVAÇÃO PERMANENTE URBANAS PARA GESTÃO DOS RECURSOS HÍDRICOS EM GOIÁS: ESTUDO DE CASO EM ITUMBIARA-GO

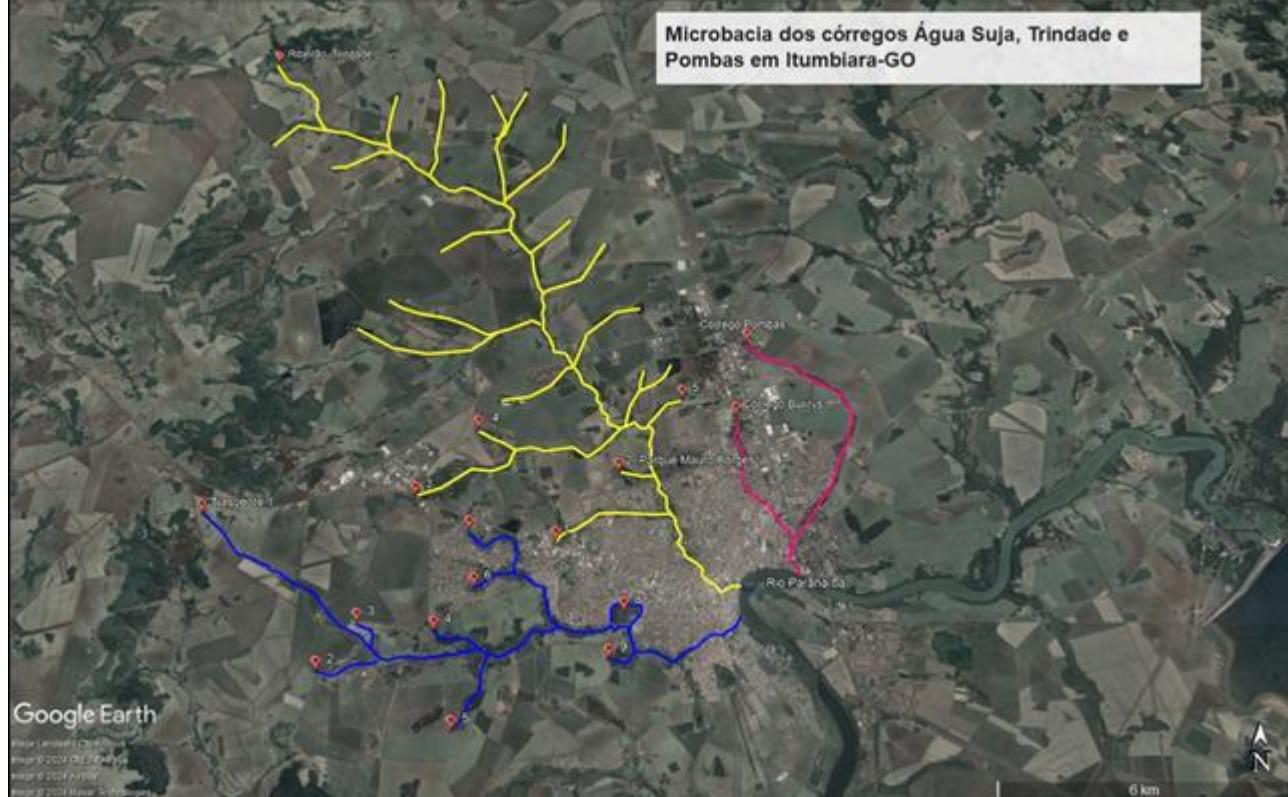
Figura 2 – Delimitação das três microbacias dos córregos Água Suja, Trindade e Pombas no município de Itumbiara-GO.

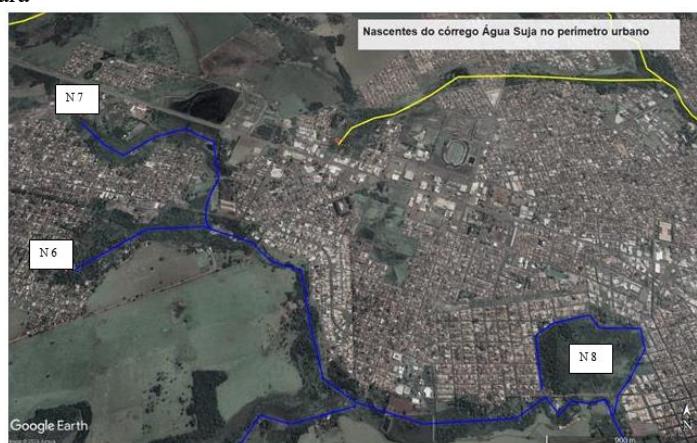
Na microbacia do Córrego Água Suja, foi observada uma extensa área composta por vegetação nativa e veredas, que se estendem desde a região noroeste da cidade, descendo e margeando o perímetro urbano pela área sudoeste. Este trajeto abrange os bairros de Ladário Cardoso de Paula, Sonho Verde, Jardim Leonora, Setor Paranaíba e Ferreira da Costa. A partir do Bairro Brasília, o Córrego Água Suja passa a ser canalizado, resultando na ausência de vegetação ciliar até sua confluência com o Rio Paranaíba (Figura 3).

Figura 3: Imagem da microbacia do córrego Água Suja . A nascente 6, representa a contribuição hídrica da área remanescente do bairro Ladário Cardoso de Paula. Nascente 7 área de recarga no Bairro Dona Marolina e Nascente 8 entre Jd. Leonora e Nova Itumbiara

As nascentes do Córrego Água Suja, localizadas nos bairros Ladário Cardoso de Paula, Dona Marolina e Jardim Leonora, são particularmente vulneráveis às ocupações irregulares. A área remanescente de vereda no Bairro Ladário Cardoso, a maior da região, é crucial para a manutenção da biodiversidade e da qualidade hídrica, porém, tem sido ameaçada por atividades antrópicas e pela falta de fiscalização ambiental. A presença de residências e atividades comerciais nas proximidades dessas nascentes compromete a integridade dos ecossistemas locais e agrava os problemas de saneamento e poluição (Almeida et al., 2020).

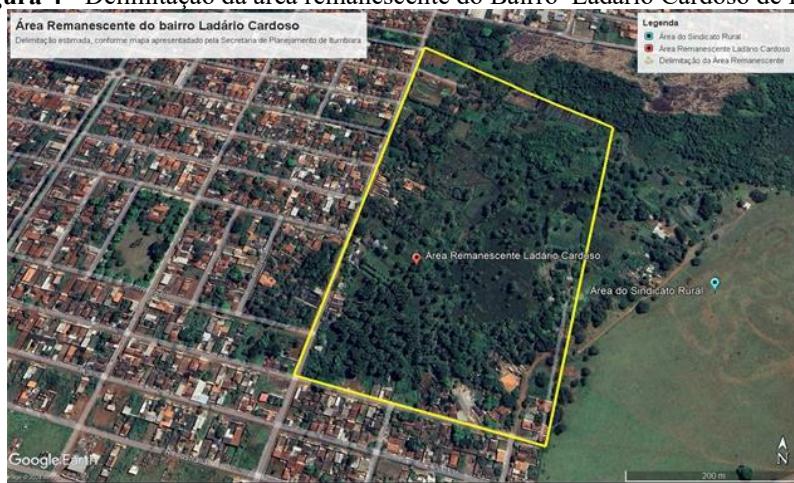
Figura 4 - Delimitação da área remanescente do Bairro Ladário Cardoso de Paula

Fonte: Elaborador por Obede Alves a partir do software Google Earth (2024). Data da imagem 10/05/2023. (Coordenadas Geográficas 18°24'56.52" S 49°16'02.16" O). Área total de 165.738,31 m².

As ocupações irregulares e as atividades agrícolas realizadas dentro das APPs têm causado significativa degradação ambiental, resultando em problemas como o aterrramento das veredas, a perda de vegetação nativa, o descarte irregular de resíduos sólidos, o uso potencial de agrotóxicos nas áreas de cultivo e o lançamento de esgoto doméstico não tratado, o que altera a qualidade das águas e polui as nascentes. A análise de dados obtidos por sensores térmicos permitiu a identificação dos pontos de maior degradação, caracterizados pela ausência de vegetação e pela presença de construções residenciais e comerciais. A comparação entre imagens de 2011 e 2023, apresentadas nas Figuras 4 e 5, revela uma expansão preocupante da ocupação antrópica na área.

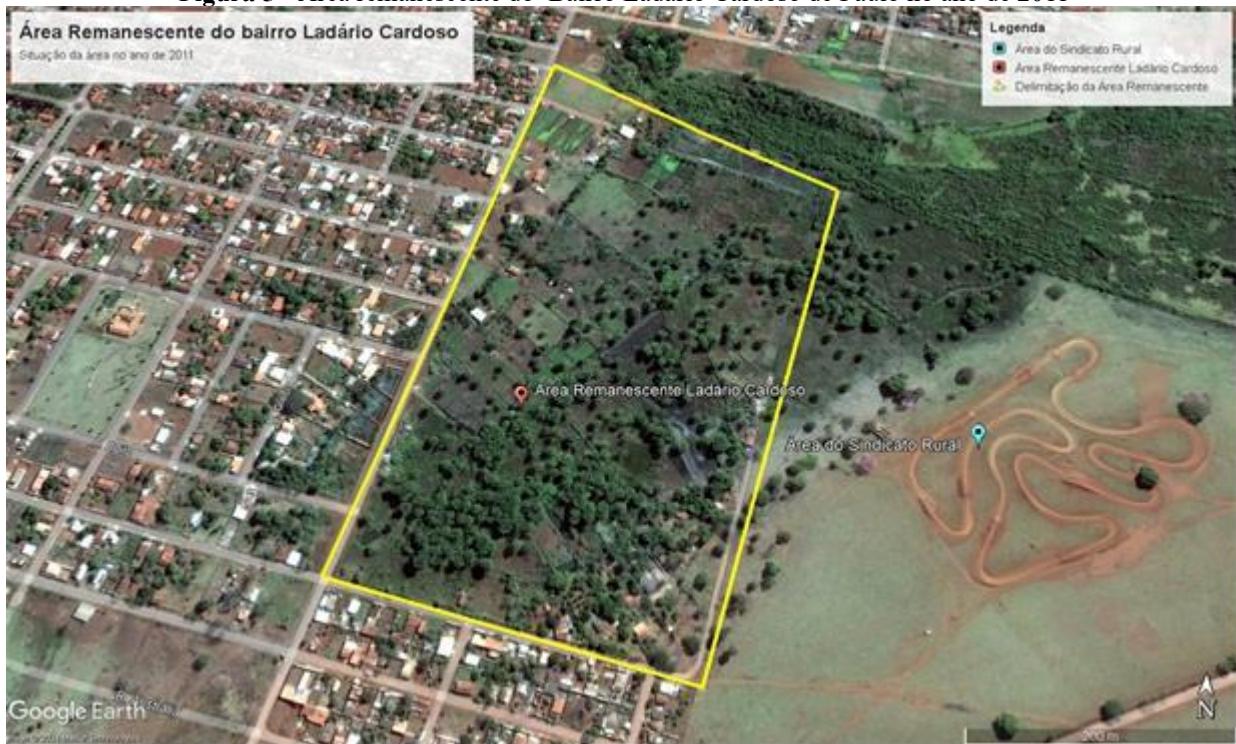
Figura 5 - Área remanescente do Bairro Ladário Cardoso de Paulo no ano de 2011

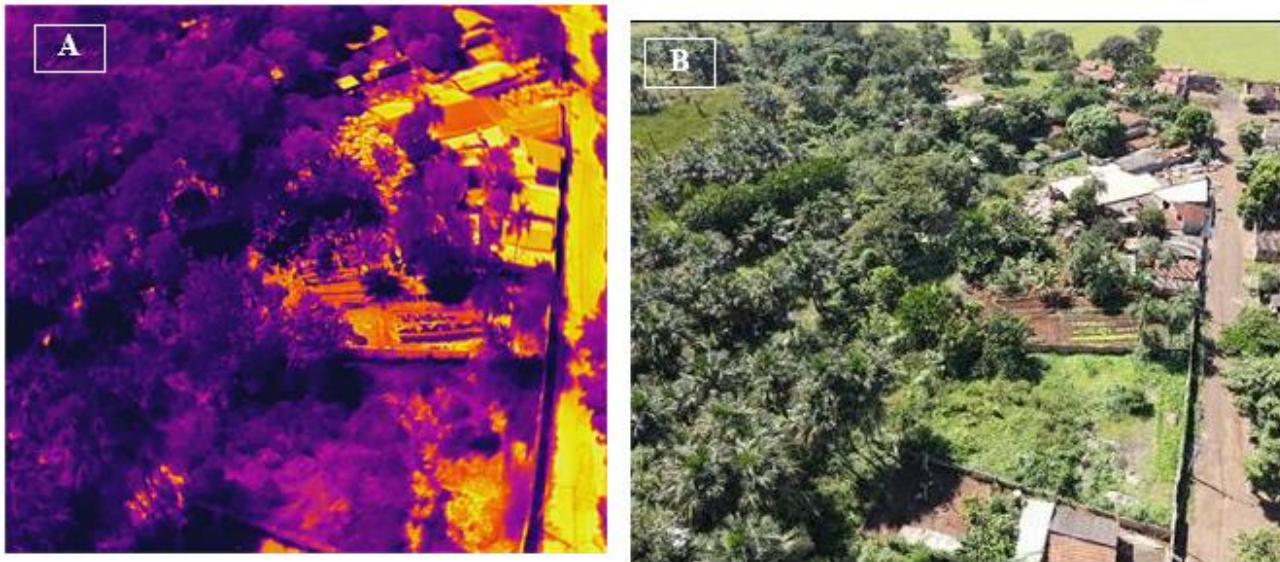
Figura 6 - Fotografia aérea com drone da área remanescente do bairro Ladário Cardoso de Paula.

Observações: Imagem “A” foi registrada utilizando o sensor térmico do drone, sendo a mesma imagem de “B”. As Colorações amareladas avermelhadas indicam pontos com temperaturas mais elevadas, representando, nesta imagem, os pontos dentro da área remanescente com construções em alvenaria e/ou solo nú. Colorações mais escuras indicam áreas com vegetação abundante , onde a temperatura é naturalmente mais baixa. Neste local foram constatadas várias residências, alguns empreendimentos comerciais, empresa de reciclagem e cultivo de hortaliças.

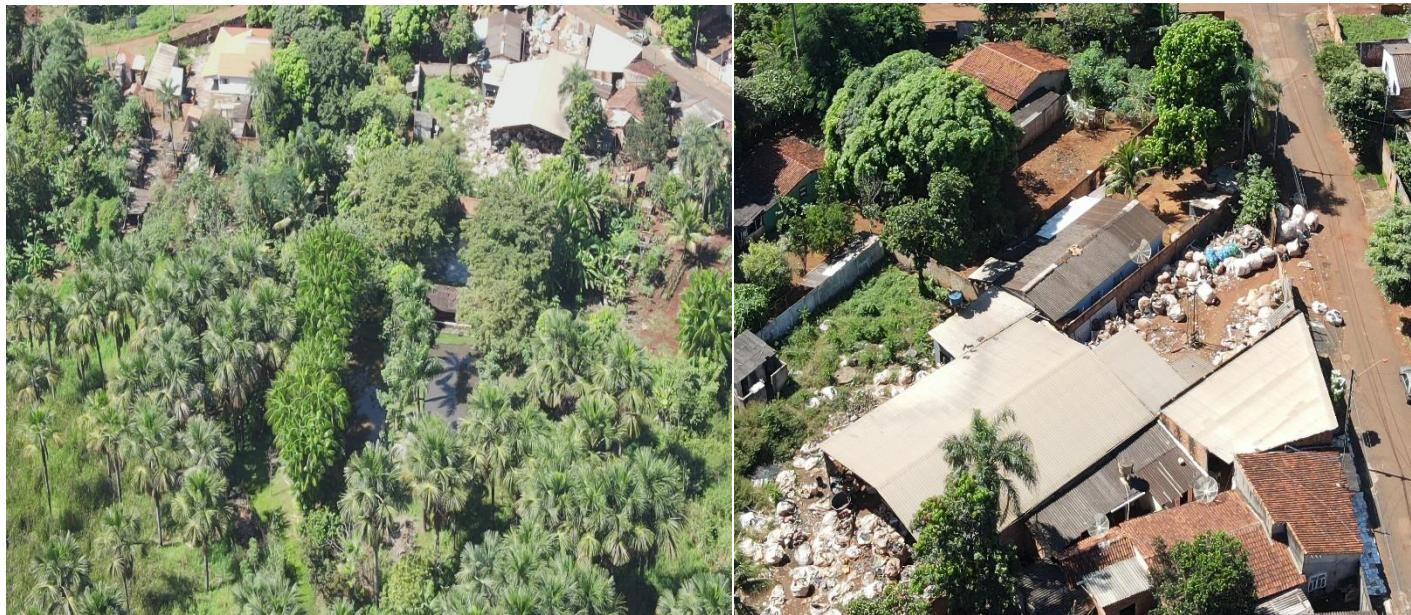
Figura 7 - Empresa de reciclagem instalada dentro da área remanescente. Na Rua Angola. Aos fundos da empresa é possível constatar quantidade significativa de água oriunda das nascentes/afloramento do lençol freático que existe em toda a área.

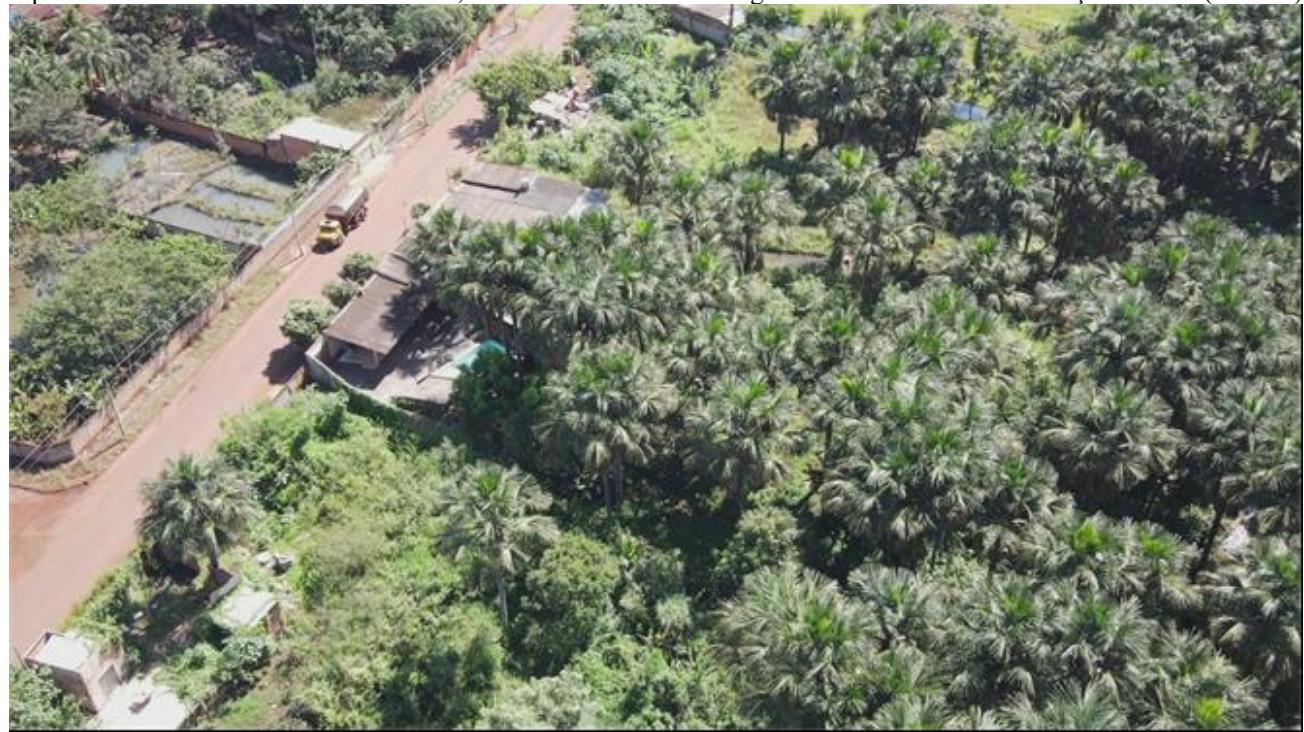
Figura 8: Mais ocupações residenciais pela Rua Peru, residências com piscina. Observa-se a exuberância de Buritis, espécie nativa da flora do Bioma Cerrado, bioindicadora de áreas alagadas com afloramento de lençol freático (veredas)

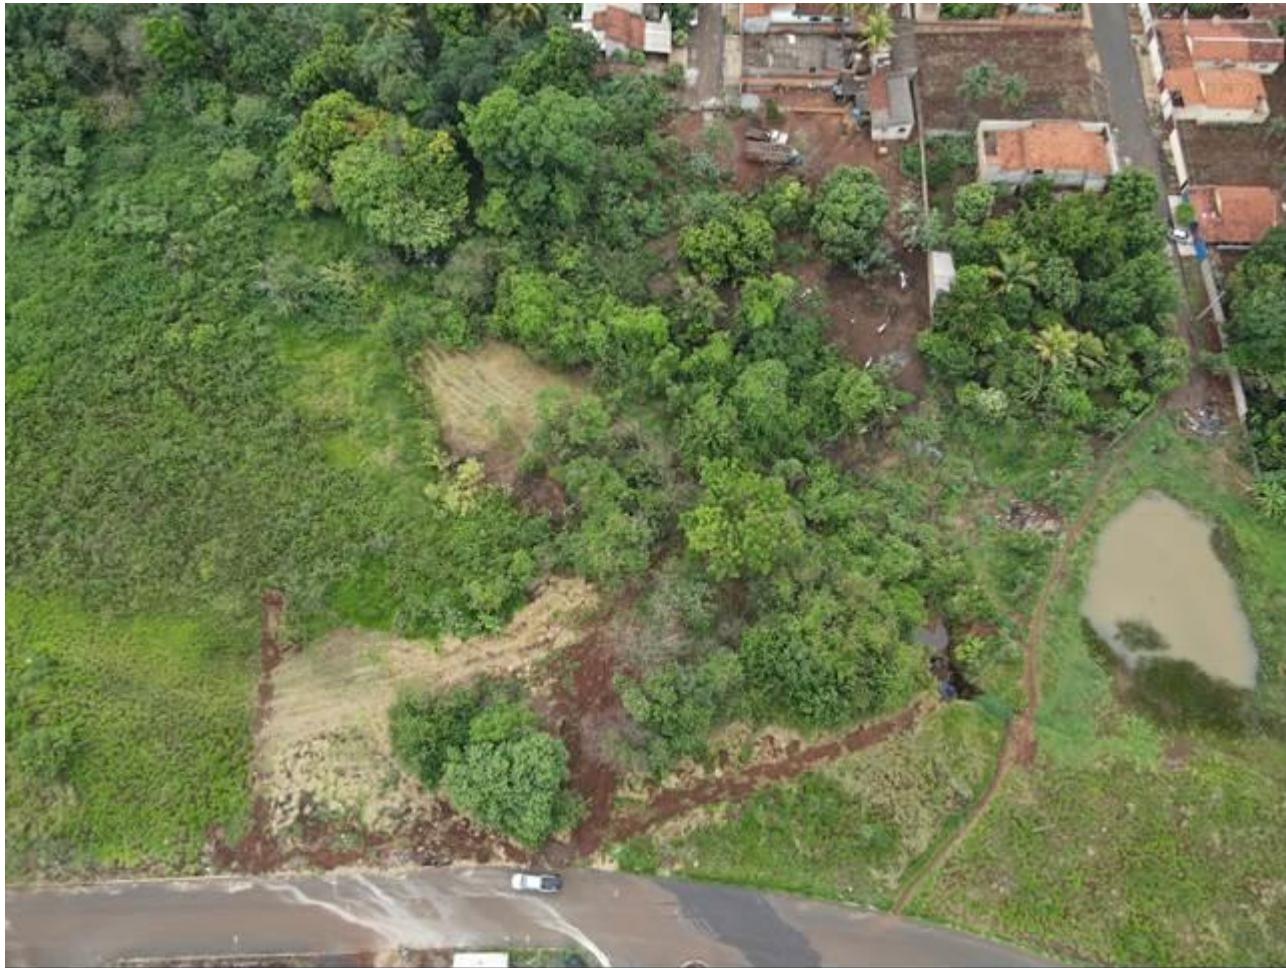
Figura 9 - Imagem de drone mostrando as nascentes dentro da APP e a existência de edificações limítrofes do lado do Bairro Dom Bosco

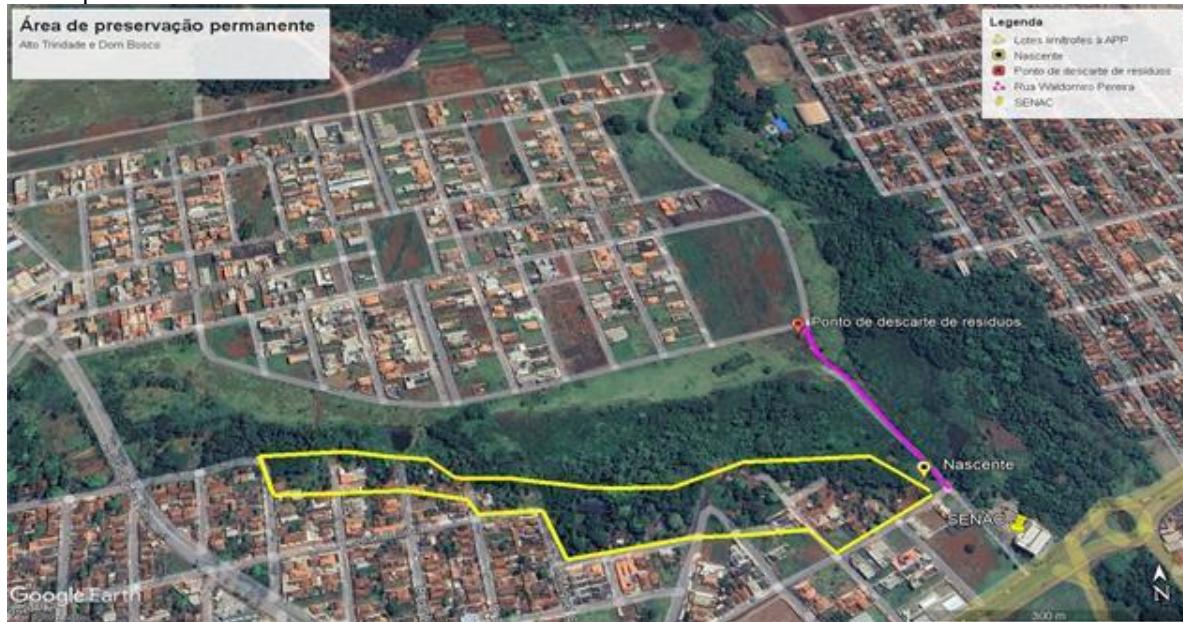
Figura 10 - APP entre bairros Dom Bosco e Alto Trindade, com destaque para a localização de uma das nascentes, lotes limítrofes e pontos de descarte de resíduos.
