**DESENVOLVIMENTO DE SISTEMAS DE GESTÃO DE INFRAESTRUTURAS PARA
ÁGUAS PLUVIAIS EM ZONAS URBANAS ATRAVÉS DA UTILIZAÇÃO DE GÉMEOS
DIGITAIS**

**DEVELOPMENT OF INFRASTRUCTURE MANAGEMENT SYSTEMS FOR RAINWATER
IN URBAN AREAS THROUGH THE USE OF DIGITAL TWINS**

3.1 DESCRIÇÃO DO EVENTO

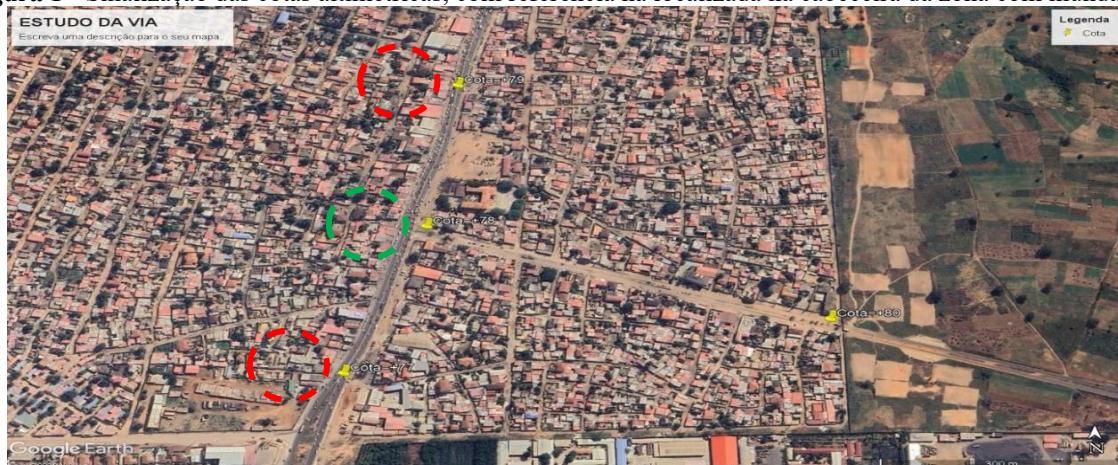
Figura 1 - Sinalização das cotas altimétricas, com referência na localizada na cabeceira da zona com inundação.

Sinalização das cotas da via principal do Camama, onde observa-se que na zona da cabeceira a via de acesso ao Campus Universitário, tem uma cota altimétrica de +78, facto este que influencia na contribuição da inundação. Pois a cota desta via em relação a zona em estudo é maior.

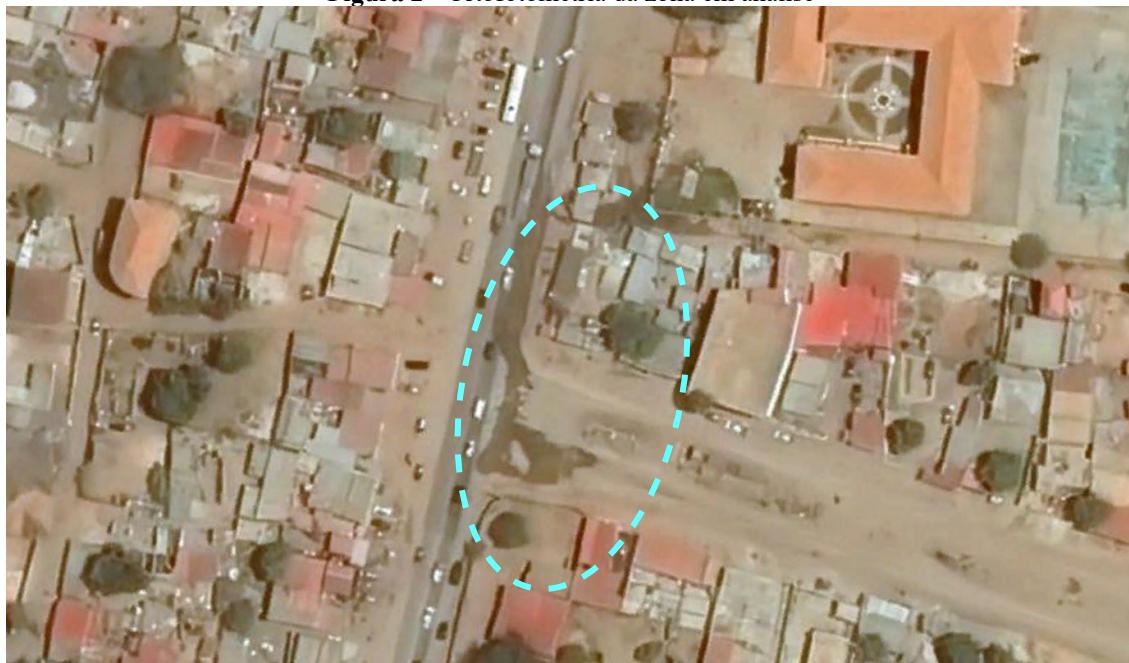
Figura 2 - Ortofotometria da zona em análise

Em seguida, apresentamos o registro de inundações de 2013 a 2024, verificadas por meio de ortofotometrias.

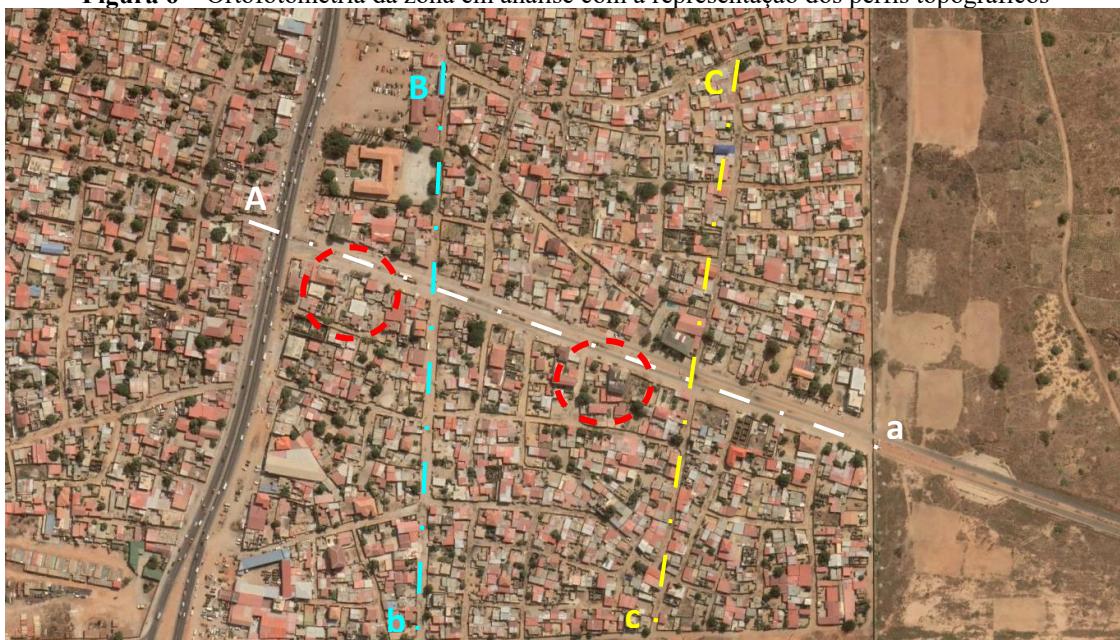
Figura 6 – Ortofotometria da zona em análise com a representação dos perfis topográficos

A partir da análise feita in situ, e a partir da interpretação dos perfis traçados, constatou-se que as contribuições para o volume presente na Via em estudo (AA), provêm das ruas transversais, que interceptam a mesma. O cálculo preliminar da área correspondente as zonas à montante, bem como da própria via, é de 190.000,00 m². É importante realçar que o presente cálculo foi baseado em dados topográficos com baixa precisão, e que para etapas posteriores do estudo, será necessário o levantamento topográfico da área em causa, para obtenção de dados precisos.

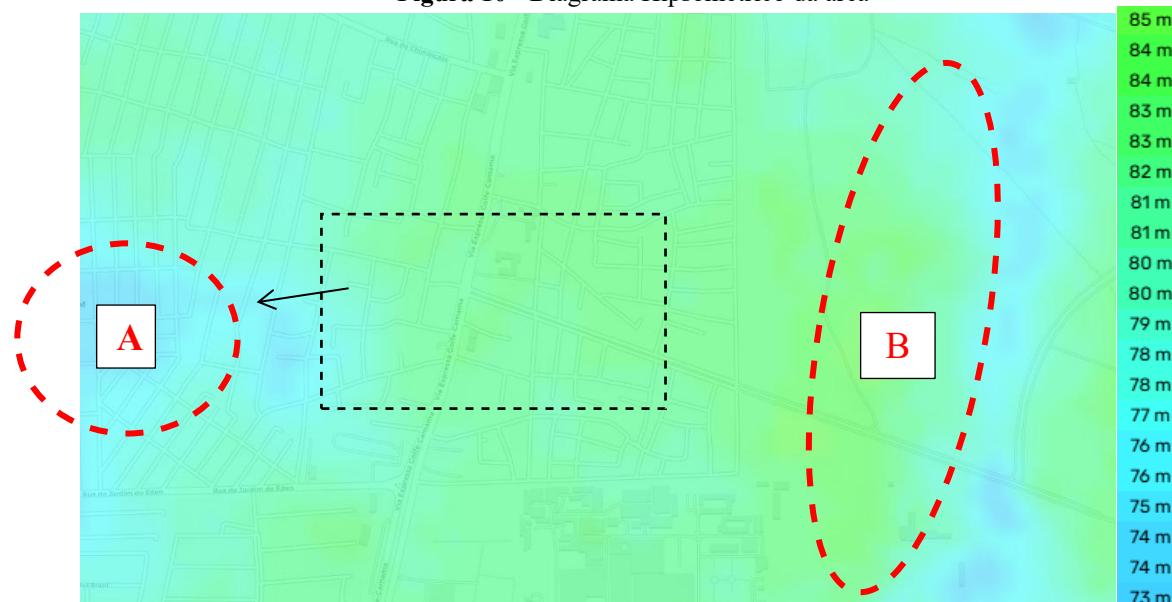
Figura 10 - Diagrama Hipsométrico da área

A partir do diagrama hipsômetro abaixo, pode-se identificar os pontos de cota mais baixa, correspondentes as jusantes dos percursos naturais de água. Onde a zona A, corresponde a Jusante natural da zona que hoje corresponde a cabeceira da Via em estudo. E a zona B corresponde ao curso de água natural intermitente denominado de Rio Cambamba.

Na Figura 10 apresenta a zona sinalizada, onde representa a área critica e concentrada de água, causada pelos fatores acima referenciados. Na Figura 11, mostra o ponto crítico, onde toda água se concentra, a Figura 12, ilustra a concentração de sedimentos causada pela erosão dos solos, originando obstrução e assoreamento em caixas de visitas implantadas na zona.

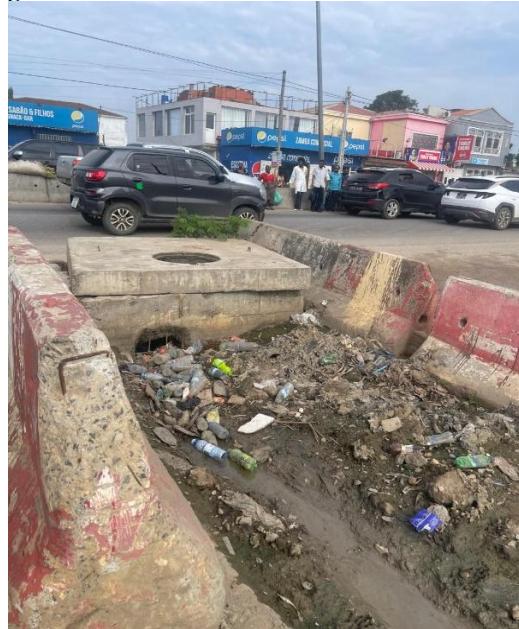
Figura 13 - Assoreamento de caixa de visita no local

Na visita de campo realizada, verificou-se que o sistema de recolha e escoamento de águas supracitado, não se encontra em funcionamento, pois as caixas de inspeção encontram-se totalmente obstruídas com resíduos sólidos e terra. Os sedimentos, provenientes das ruas transversais adjacentes, bem como dos passeios não pavimentados, vão-se depositando nas caixas, juntamente com resíduos sólidos, gerando a obstrução total do sistema. Atendendo que a caixa de inspeção na cabeceira, da Rua

de Acesso ao Campos, encontra-se obstruída, não existe ligação das águas que drenam superficialmente da mesma, para o sistema público de recolha de águas a jusante, na Rua Direita do Camama, causando inundação.

Desobstrução regular de galerias, canais e outros órgãos de drenagem: A limpeza frequente dos canais de drenagem e das bacias de retenção de água impede o entupimento e a obstrução do fluxo, o que pode agravar as enchentes.

- Atendendo a necessidade de uma medida de contingência contra a obstrução do sistema:
 1. Deverão ser previstos caixas de sedimentação,
 2. Sarjetas com grelhas para retenção dos resíduos sólidos

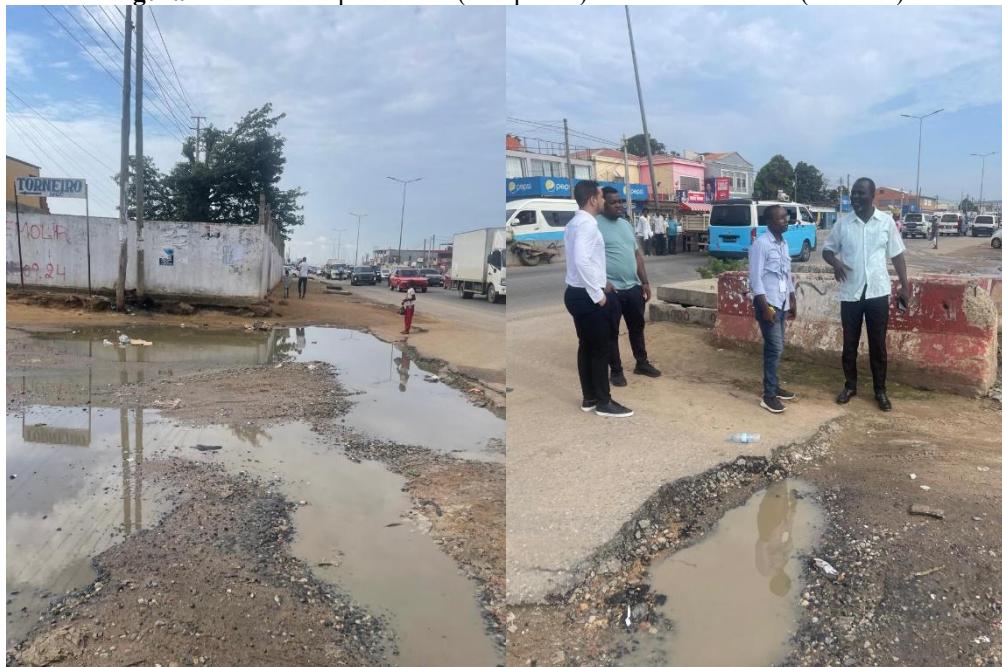
Figura 14 - Dano de pavimento (à esquerda) e desniveis de vias (à direita)

- Erosão do tapete asfáltico, provocado pela percolação, e exposição prolongada a água.
- Danificação do meio fio, valetas, lancis, passeios, vedações de lotes adjacentes as áreas inundadas.

Danos em vias públicas: As chuvas fortes e as inundações danificam o asfalto e outras estruturas de ruas e avenidas, aumentando a necessidade de reparos e dificultando a mobilidade urbana (Figura 14).

Ampliação e manutenção do sistema de drenagem pluvial: É fundamental melhorar o sistema de drenagem da região, instalando galerias, canais, órgãos de drenagem (sarjetas e sumidouros) que possam escoar a água das chuvas de forma eficiente, evitando o acúmulo de água e o alagamento das ruas.

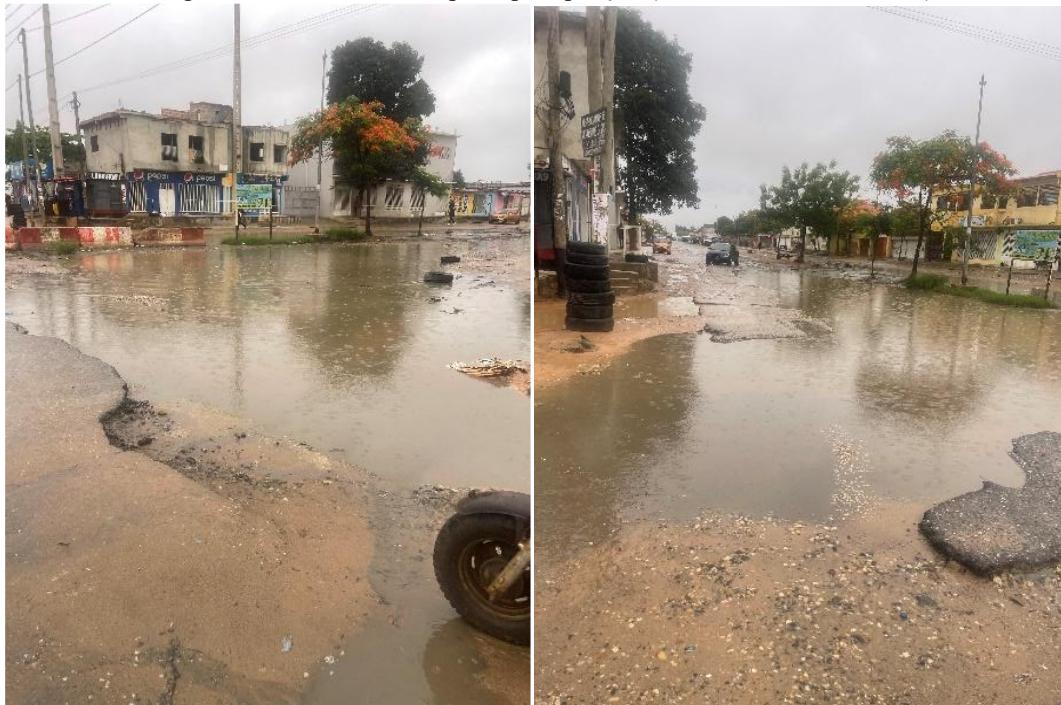
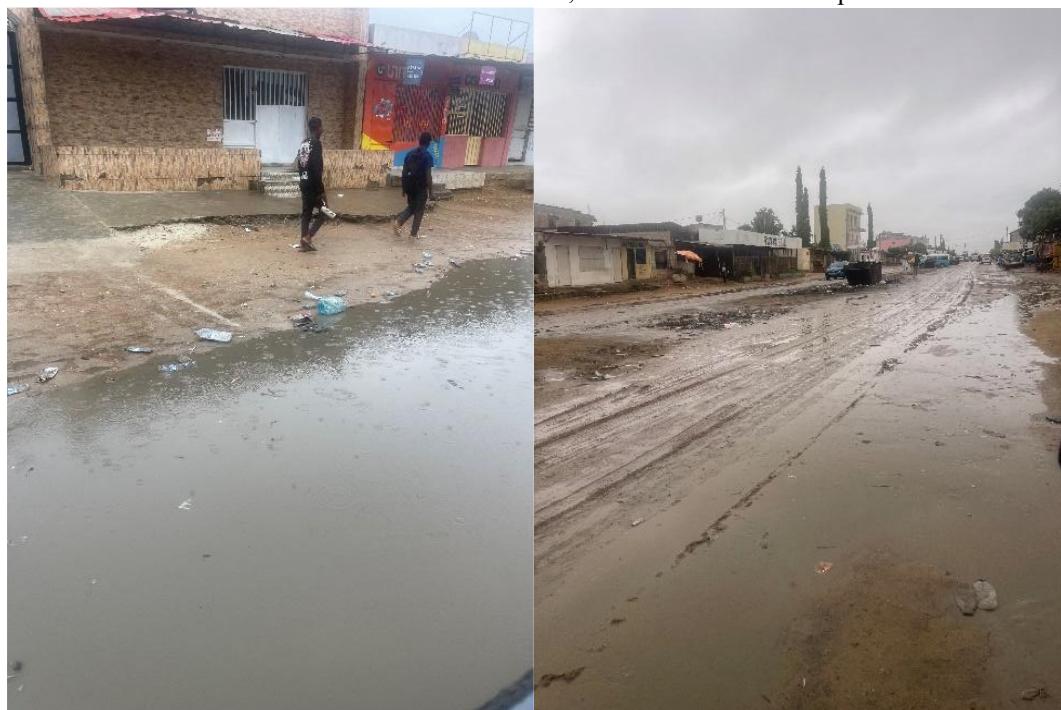
Vistas da cabeceira Oeste inundada, da rua de acesso ao campus

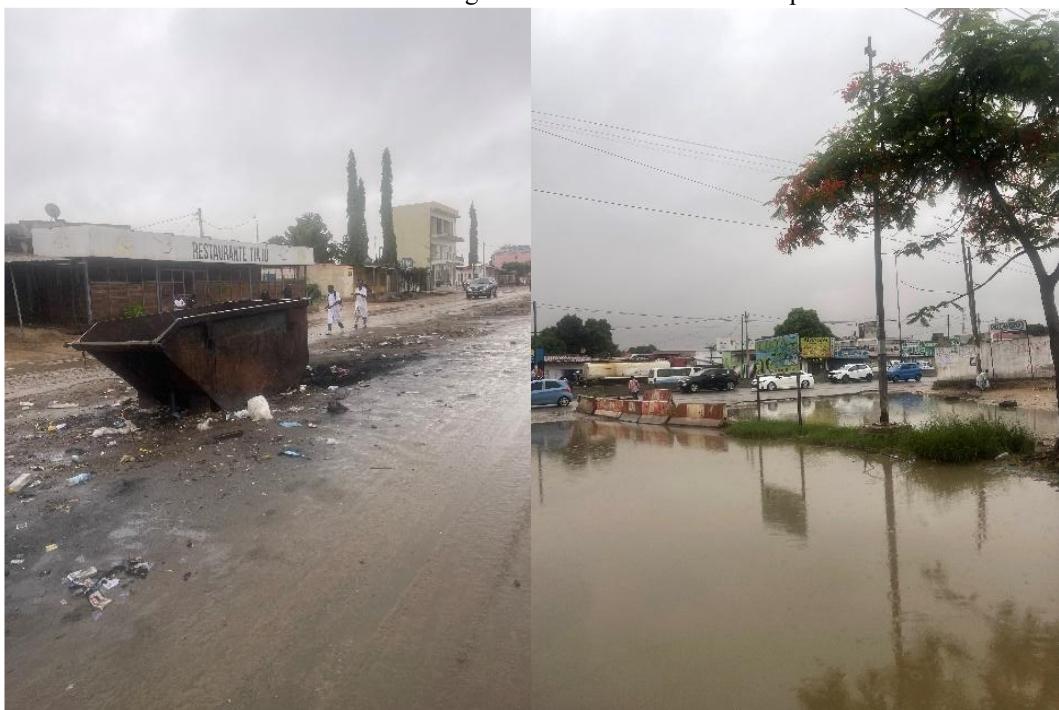
Vistas das bermas alagadas da rua de acesso ao campus

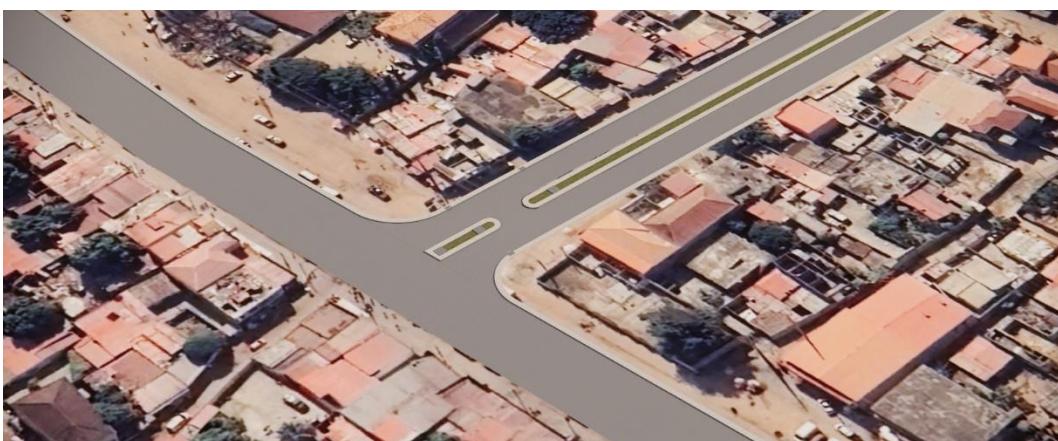
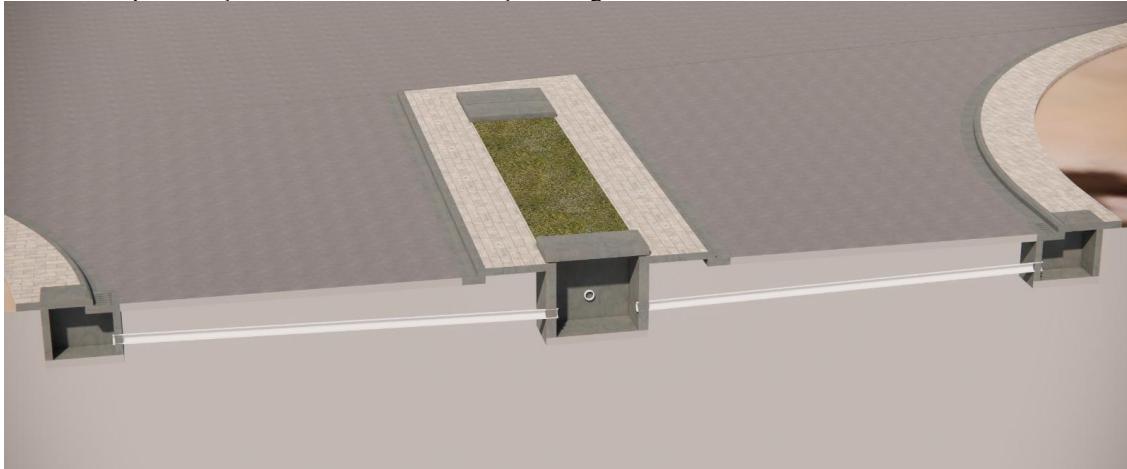
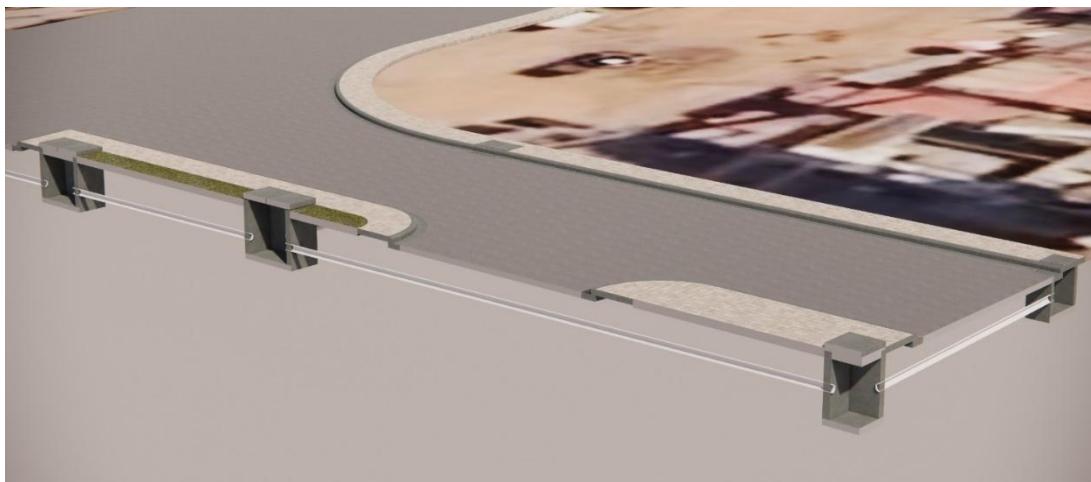
ANEXO A.3 – AXONOMETRICA DA ÁREA EM ESTUDO

Representação tridimensional das secções longitudinais e transversal da área em estudo
