**ESTUDO DAS ARGAMASSAS ANTIGAS DA IGREJA DE NOSSA SENHORA DA CONCEIÇÃO DA COMANDAROBA EM LARANJEIRAS SE/BR**

**STUDY OF THE ANCIENT MORTARS IN THE CHURCH OF NOSSA SENHORA DA CONCEIÇÃO DA COMANDAROBA IN LARANJEIRAS SE/BR**

O estudo de caso das argamassas antigas da Igreja de Nossa Senhora da Conceição da Comandaroba, “capela-rural” edificada por volta de 1734 pelos Jesuítas na cidade de Laranjeiras, interior de Sergipe, permite caracterizar/propor uma argamassa de restituição frente a demandas científicas que hoje exigem aportes de revalorização/revisitação do conhecimento humano; otimização do custo benefício na recolha de amostras e execução de ensaios laboratoriais; gerar discussões reflexivas sobre as argamassas e técnicas construtivas antigas; produzir inventários sobre a constituição das argamassas no período colonial brasileiro e contribuir para futuras intervenções nas obras a serem restauradas a partir de informações laboratoriais, servindo como arquivos de dados valorizando o desenvolvimento do conhecimento na área da Tecnologia da Conservação e Restauro e dos saberes do patrimônio nacional.

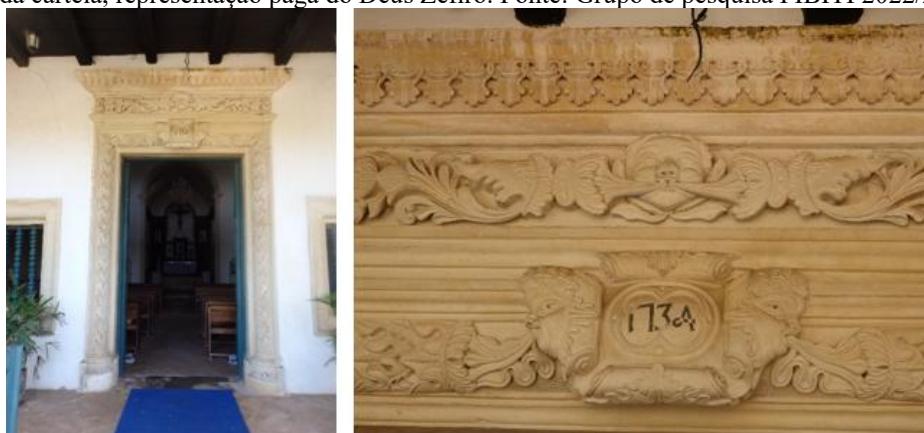
**Figura 2:** (esquerda) – Portada em pedra calcária. (direita) – Detalhe da cartela na parte superior da portada com datação de 1734 e acima da cartela, representação pagã do Deus Zéfiro. Fonte: Grupo de pesquisa PIBITI 2022/2023.

O pórtico da Igreja em pedra calcária pode ter sido lavrado em Portugal e encaminhado para a capitania com carga de retorno, ou no próprio meio, onde há abundância deste material, neste pórtico está gravado em monograma (*AD Majorem Dei Gloriam*) que informa a origem jesuíta e sua padroeira, a Virgem da Conceição. O Arco Cruzeiro tem três metros e cinquenta de largura e deste para o altar mor tem seis metros, encimados por um escudo com a inscrição: “toda Pulchria es Mana” significando que a Virgem Mana da Conceição é sua Padroeira. Na fachada da Igreja, cinco arcadas, sendo três no corpo e duas nas laterais. A fachada posterior tem cruz de pedra e dois Coruchéus e, no interior da Igreja, requintados trabalhos de madeira entalhada com colunas salomônicas e folhas de videira, cachos de uva, pelicanos, etc., uma festiva multiplicação de símbolos canónicos; o arcaz da sacristia tem as mesmas características do altar-mor (Nogueira e Silva, op. cit., p. 89 a 93).

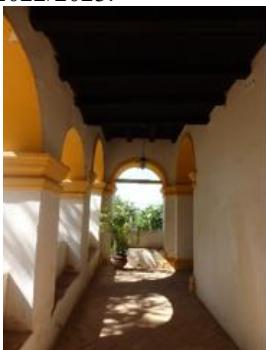
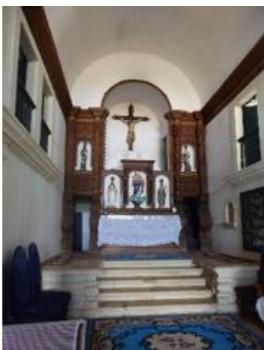
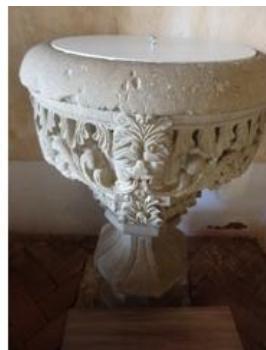
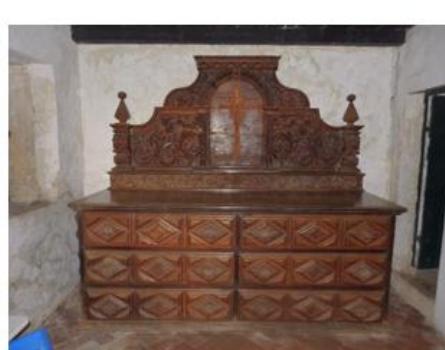
**Figura 3:** (esquerda) – Pórtico de bancos ladeando a nave principal (chamadas de alpendres). (centro esquerda) – Altar-mor. (centro direita) – Pia batismal em pedra calcária. (direita) - Arcaz em jacarandá. Fonte: Grupo de pesquisa PIBITI 2022/2023.

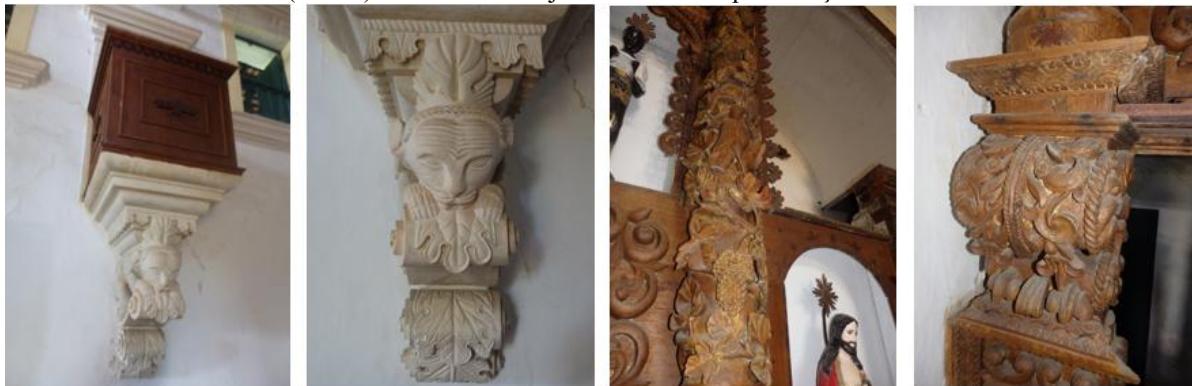
**Figura 4:** (esquerda) – Púlpito em pedra calcária e madeira jacarandá; detalhe de leão esculpido em pedra calcária como a fazer as “vezes” de um atlante. (direita) – Altar-mor em jacarandá com representações florais inclusive de videiras.

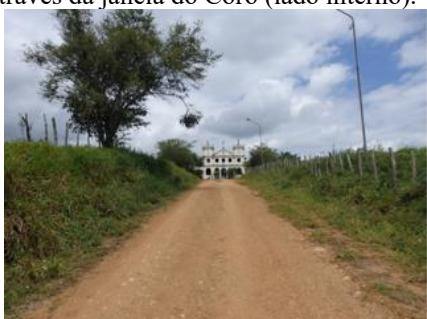
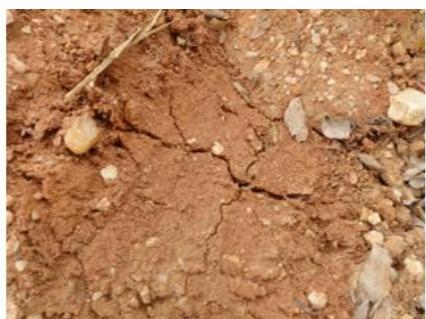
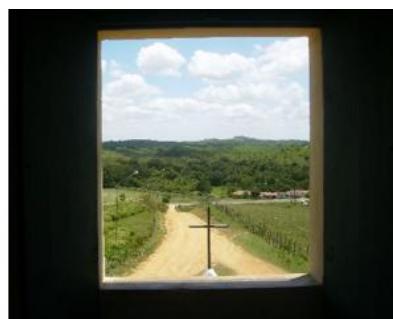
**Figura 6:** (esquerda) – Capela (Igreja da Comandaroba) no alto da colina. (centro) – Detalhe do solo do terreno na qual a edificação foi erguida (argila vermelha chamada pelos locais de “salão”). (direita) – Vista do caminho que leva a Igreja através da janela do Coro (lado interno).

Na subida íngreme da colina, até atingir o cruzeiro à frente da Igreja da Comandaroba, um percurso de aproximadamente 150 metros, percebe-se o solo argiloso que aflora a superfície, próprio para o plantio da cana-de-açúcar; este caminho, em épocas do inverno sergipano (chuvas), torna a subida penosa e extremamente difícil (Figura 6). Esta condição do solo indica a possibilidade antecipada de estarem ocorrendo problemas em relação a umidades e resistência das paredes, uma vez que este material provavelmente foi usado na construção da Igreja e é próprio de sua condição apresentar estas características, ao avaliar táctil este solo percebemos sua fragilidade, devido a espessura mais fina da composição, apesar de sua plasticidade e resistência à pressão dos dedos e de sua desagregação a partir de torrões ser mais lenta, sendo que a sua cor é extremamente avermelhada, concorrendo para a denominação a ele dada pelos antigos de “argila salão” (Santiago, 2001, p. 18-20).

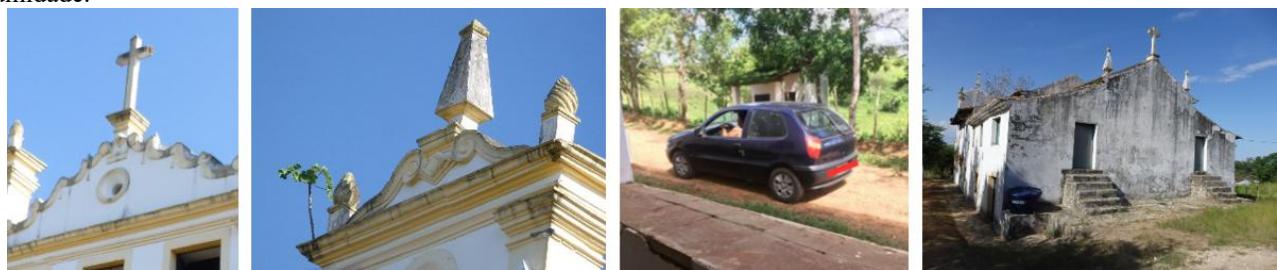
**Figura 7:** (esquerda) – Cruz de pedra encimando o frontão. (esquerda ao centro) – Coruchéu na torre. (centro direita) – Circulação de veículos pela vicinal na lateral oeste da Igreja. (direita) – Parte posterior da Igreja atacada por alto índice de umidade.

Na fachada principal, apesar de ter recebido pintura de caiação recente, são visíveis sujidades que se acomodam na pedra calcária do crucifixo encimado no frontão, nos capiteis em forma de pontas de flecha e, especialmente, nos lagrimais e cornijas. Estas sujidades se apresentam na coloração negra e em manchas que denotam um aspecto, possivelmente, provocado pelo escoamento de águas das chuvas sobre as superfícies arquiteturais, contendo, talvez, gás carbônico ( $\text{CO}_2$ ) ou outros agentes químicos, provenientes e expelidos pelo grande fluxo de veículos automotores na rodovia à frente da edificação e na lateral da fachada oeste, devido a um caminho vicinal que leva à sede da fazenda e

povoados vizinhos (necessita aprofundamento de estudos); sobre as umidades que também podem ser observadas nas paredes laterais externas, vários são os agentes possíveis provocadores desta anomalia, como a umidade de construção, do terreno, de precipitação, de condensação, de higroscopicidade e de causas fortuitas (Henriques, 2007), a partir das formas das manchas de umidade observadas nas paredes externas, acreditamos que esta umidade seja provocada por precipitação (Figura 7).

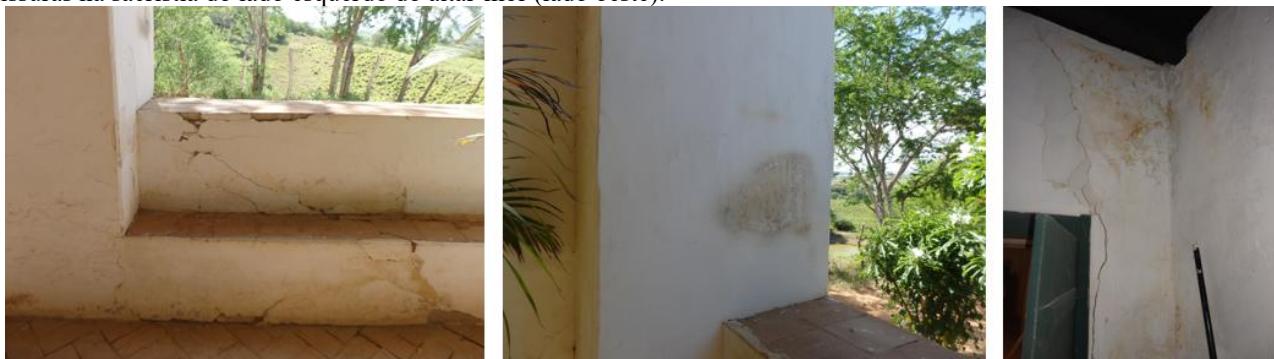
**Figura 8:** (esquerda) – Umidade nos bancos do avarandamento da fachada oeste. (centro) – Detalhe de infiltrações, mancha de umidade parede avarandamento fachada oeste. (direita) – Detalhe de umidade por condensação acompanhada por fissuras na sacristia do lado esquerdo do altar-mor (lado oeste).

O ataque por umidade nas paredes externas laterais aparecem também abaixo dos bancos do avarandamento (alpendre), neste caso devido à umidade no terreno (Henriques, 2007, p. 09), pois a observação visual detecta manchas junto ao solo (externamente) e piso (internamente) com zonas erodidas na parte superior destas manchas acompanhadas de bolor e possibilidade de ataque por sais, apesar das eflorescências não estarem se apresentando em alta concentração, podem estar a um dado nível interno das argamassas; Nas áreas internas da Camandaroba, também é muito observada a questão de manchas de umidade com características relacionáveis a infiltrações provocadas pela precipitação, que podem estar ocorrendo por penetração direta, acreditamos que esta patologia também esteja relacionada com os ventos intensos que atingem o alto desta colina, provocando o aumento da energia cinética das gotas, no entanto, outro componente provoca a penetração da água das chuvas para o interior da edificação, ou seja, as paredes da Igreja apresentam acentuada presença de fissurações, que em certos locais são mais expressivas e podem facilmente ser classificadas como rachaduras; também por toda a parte interna da edificação é observada com muita intensidade a umidade por condensações superficiais, especialmente na sacristia e atrás do altar, provavelmente

associadas a pouca ventilação, estas umidades sempre vem associadas com a presença de bolor, liquens e bactérias (Figuras 8 e 9).

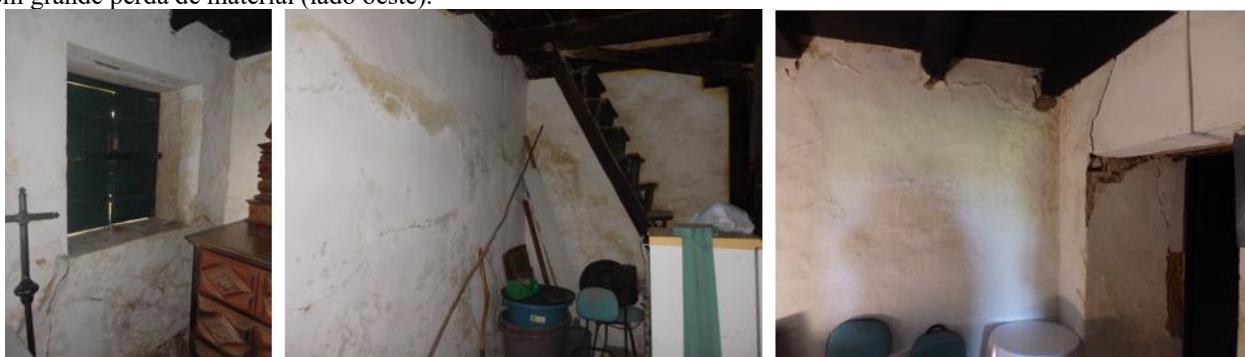
**Figura 9:** (esquerda) – Parede lateral interna da sacristia do lado direito do altar-mor (umidade condensação). (centro) – Parede atrás do altar-mor com alta concentração umidade condensação. (direita) – Detalhe da parede interna da sacristia do lado esquerdo do altar, umidade condensação acompanhada por uma das maiores fissuras encontradas na edificação, com grande perda de material (lado oeste).

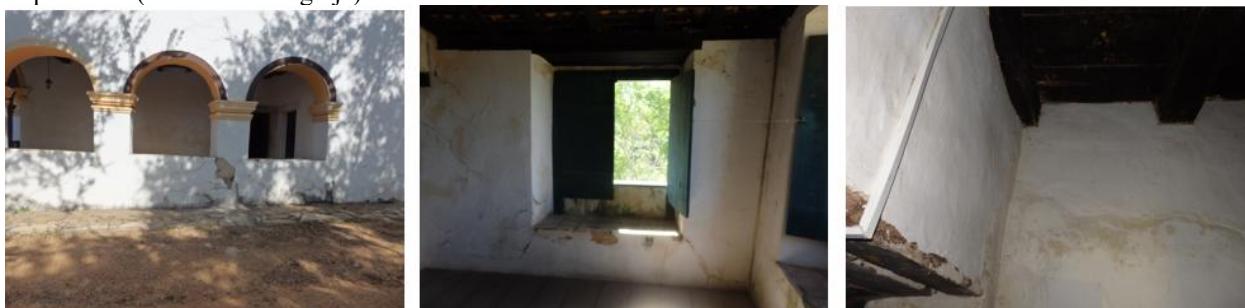
**Figura 10:** (esquerda) – Ataque por sais na fachada externa lateral oeste. (centro) – Ataque por sais na parede lateral oeste parte superior (galerias acima do avarandamento). (direita) – Ataque por sais na parede interna da Sacristia do lado esquerdo da capela-mor (lado oeste da Igreja).

A espessura mais larga das paredes das edificações antigas, como as da Igreja da Comandaroba, mais porosas e mais deformáveis, provocam a penetração da água com mais facilidade, assim como, sua evaporação e retenção de cristais de sais dentro de suas capilaridades; estas condições são observadas na maioria das superfícies parietais externas e internas desta edificação, no entanto, a parede lateral da fachada oeste (externa e interna) é altamente atacada por eflorescências salinas ocasionando, inclusive, o descolamento do reboco; outro local de alta incidência de sais solúveis é a parede interna das sacristias laterais à capela-mor (Figura 10).

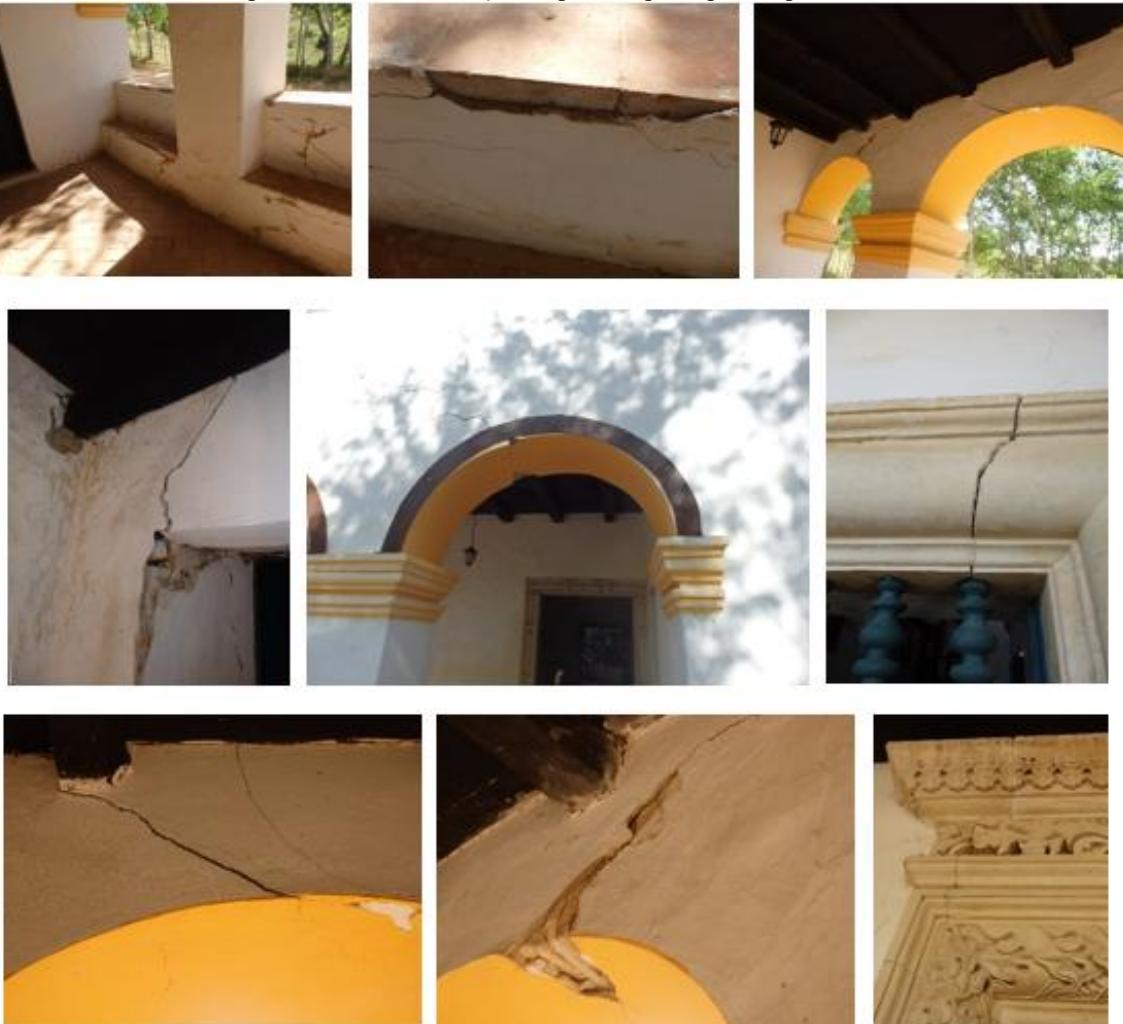
**Figura 11:** (acima - da esquerda para a direita) – Desagregações, esmagamento e fendilhações nos bancos e arcos do avarandamento da parede oeste. (centro - da esquerda para a direita) – Esmagamento e fendilhações na porta da sacristia; em um dos arcos do avarandamento com estabilização, ambos na parede oeste; fendilhação na pedra calcária da janela ao lado da portada principal. (abaixo - da esquerda para a direita) – Fendilhações com desagregação e esmagamento no centro dos arcos do avarandamento da parede oeste; fendilhação na portada principal em pedra calcária.

O stress mecânico é, em conjunto com a umidade e ataque por sais solúveis, a patologia que mais se apresenta na Igreja da Comandaroba. Foram observados desagregações, esmagamentos e fendilhações, especialmente no lado oeste da edificação, na região das arcadas do avarandamento e parte interior da sacristia. Esta anomalia é preocupante, pois, além de afetar a questão da segurança e conservação do bem imóvel patrimonial, ela inviabiliza ou ao menos torna difícil ações variadas nas possíveis intervenções e metodologias de restauração que venham a ser necessárias, como a exemplo

de extração de amostras executadas de forma destrutiva (Pinho, 2008, p. 193). Duas hipóteses podem ser lançadas em relação a este problema e que, de certa forma, são relacionáveis entre si frente às observações realizadas: 1) Ocorrência de movimentação do terreno e respectivo abalo estrutural (acomodações) devido ao fluxo de automóveis/caminhões na vicinal lateral oeste; 2) Ataque de umidade e sais provocando as anomalias mecânicas nas paredes.

Na parede da fachada lateral oeste (externa e interna), as desagregações são o indício de que está existindo uma ação de alternância de expansões e contrações sucessivas, junto também ao efeito do vento predominante sudoeste, sendo que as pedras calcárias nas janelas e portada principal sofrem muito com essas ações; essas desagregações na Igreja da Comandaroba se dão ao nível do rés do chão devido, normalmente, à umidade do terreno que ascende por capilaridade. O esmagamento ocorre geralmente em “zonas localizadas”, ou seja, locais de cargas concentradas em excesso, na Comandaroba, os pontos mais atacados por esmagamento são os arcos do avarandamento da parede oeste, onde, inclusive, foi realizada uma “estabilização” com uma peça metálica curva (ferro). Esta ocorrência é um dos pontos que requer aprofundamento de estudos. A fendilhação (fissuras/trincas/rachaduras) ocorre tanto nas paredes como em cantos de portas e janelas, onde cargas elevadas de tensão atuam com mais intensidade, como no caso da porta de passagem da parede interna da sacristia do lado oeste, no centro dos arcos e em muitas vergas em pedra calcária das janelas da Igreja, especialmente nas janelas laterais à portada principal (Figura 11).

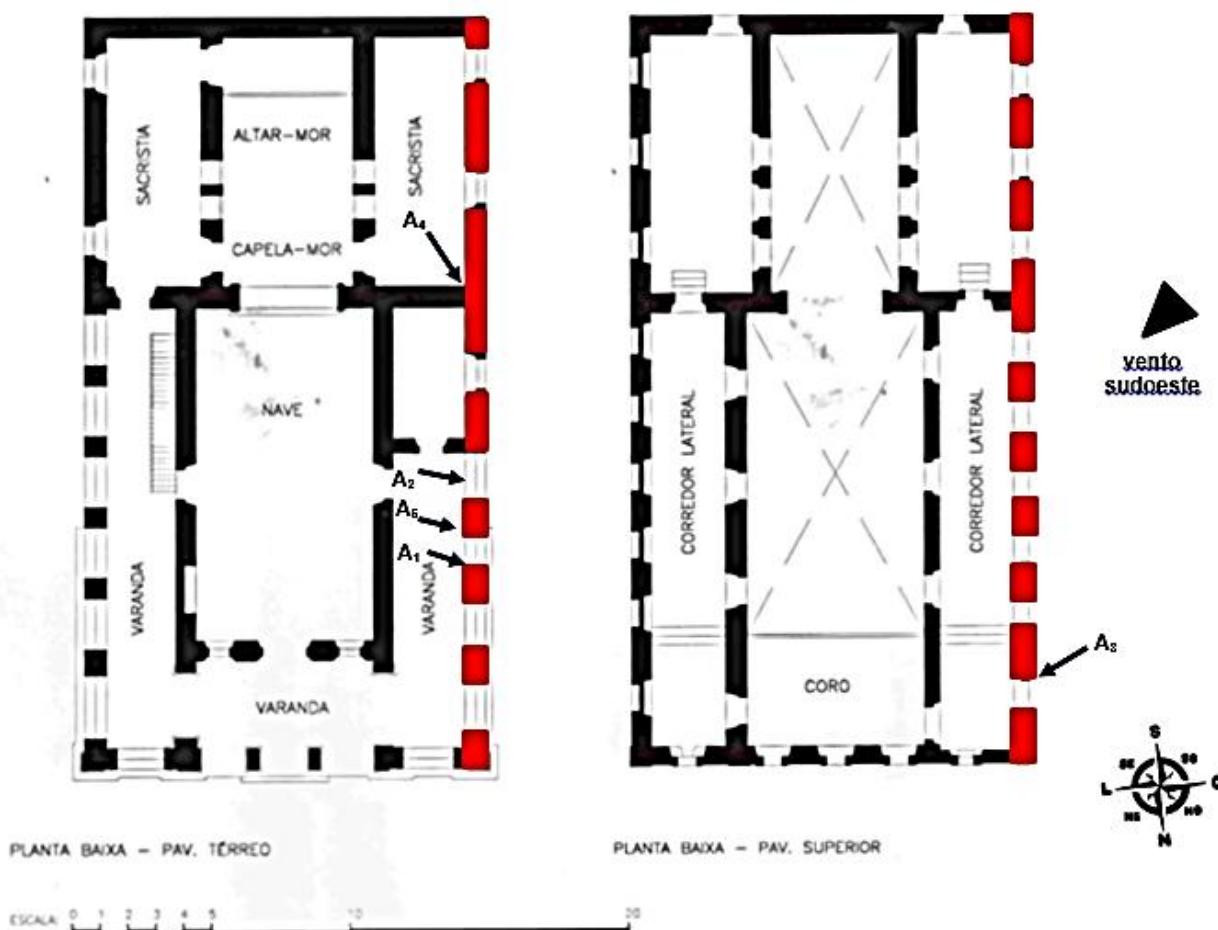
**Figura 12:** Plantas baixas do pavimento térreo e superior da Igreja da Comandaroba com a determinação do local e recolha das amostras A<sub>1</sub>, A<sub>2</sub>, A<sub>3</sub>, A<sub>4</sub> e A<sub>5</sub> na fachada oeste (em vermelho nas plantas baixas).

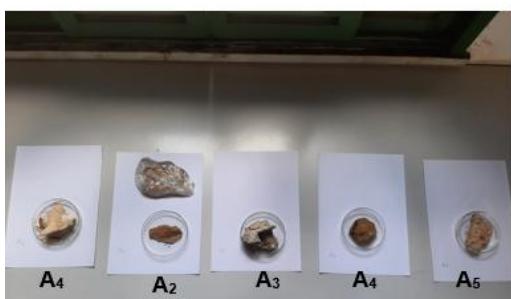
**Figura 14:** (esquerda) - Preparação das amostras para observação visual e análise de umidade. (centro) – Pesagem da amostra A<sub>2</sub>. (direita) – Amostras A<sub>1</sub>, A<sub>2</sub>, A<sub>3</sub>, A<sub>4</sub> e A<sub>5</sub> colocadas na estufa para secagem.

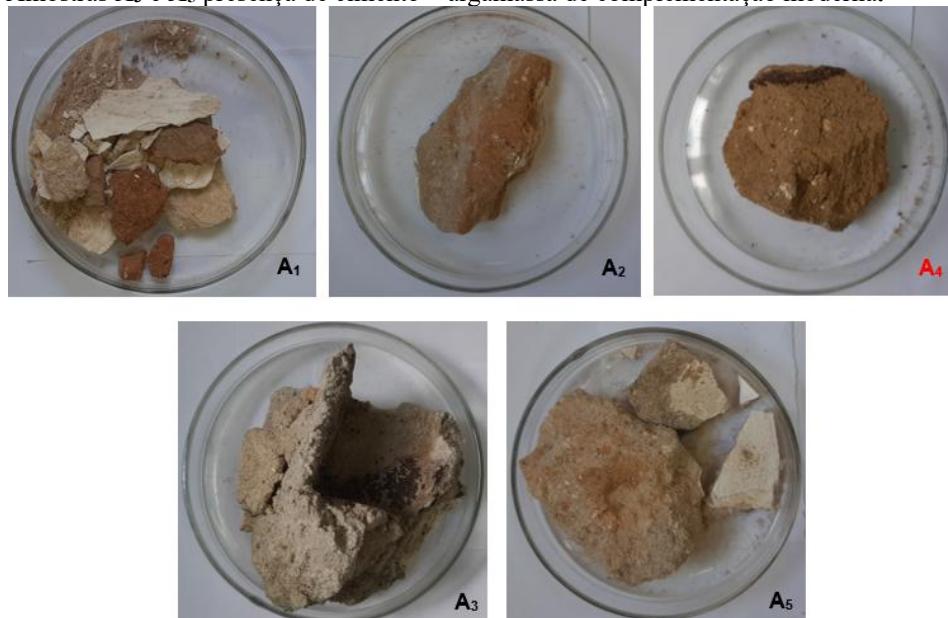
**Figura 15:** (acima – da esquerda para direita) – Amostras **A<sub>1</sub>**, **A<sub>2</sub>** e **A<sub>4</sub>**, esta última apesar de semelhanças com as anteriores é a que possui mais possibilidades de representar a argamassa “antiga” da Igreja da Comandaroba. (abaixo – da esquerda para a direita) – Amostras **A<sub>3</sub>** e **A<sub>5</sub>** presença de cimento – argamassa de complementação moderna.

Na observação visual, de forma geral, as amostras **A<sub>1</sub>**, **A<sub>2</sub>** e **A<sub>4</sub>** possuem semelhanças nas suas constituições, sendo que a amostra **A<sub>4</sub>** é a que apresenta características mais próximas de representar uma argamassa histórica, ou seja a cal (calcita), a argila (caulinita) o arenoso e a cor apresentam grande possibilidade de se tratar de uma argamassa “original” da edificação, assim como, a região da recolha, por ser um local de difícil acesso corrobora para este entendimento de uma argamassa “antiga”. As amostras **A<sub>3</sub>** e **A<sub>5</sub>** não apresentam possibilidades de representatividade de argamassas “antigas” uma vez que possuem cimento na sua composição e pouca argila vermelha (Figura 15).

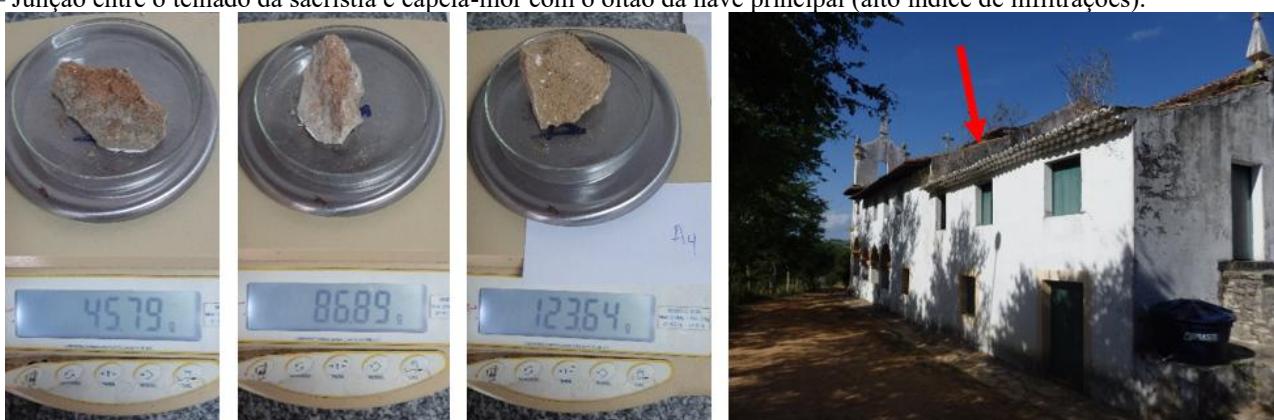
**Figura 16:** (as duas à esquerda) – Amostras A<sub>2</sub> PU e PS + placa de petri. (centro) - Amostra A<sub>4</sub> PS + placa de petri. (direita) – Junção entre o telhado da sacristia e capela-mor com o oitão da nave principal (alto índice de infiltrações).

Na Igreja da Comandaroba ficou comprovado, a partir dos ensaios, que a maior incidência de ataque da umidade está na parede interna da sacristia, ponto exatamente abaixo da junção do telhado da capela-mor com a nave principal (cruzamento do telhado da capela-mor com o oitão da nave principal), é neste local que ocorrem infiltrações a partir de precipitações, portanto, recomenda-se trabalho de inspeção e recuperação e impermeabilização do telhado nesta posição. Nas umidades das arcadas e paredes das sacristias, que se dão por capilaridades no próprio material poroso (higroscopidade), recomendam-se estudos de aditivação da argamassa representativa a partir da amostra A<sub>4</sub> com pó de telhas ou pó de tijolos (*conciópesto* e *mantópesto*) uma vez que o conhecimento e aplicação do saber antigo pode ajudar na redução do ataque por umidade e não interferir no diálogo entre o novo e o antigo, além, é claro, da maior eficácia entre o custo benefício e o meio ambiente (Figura 16).

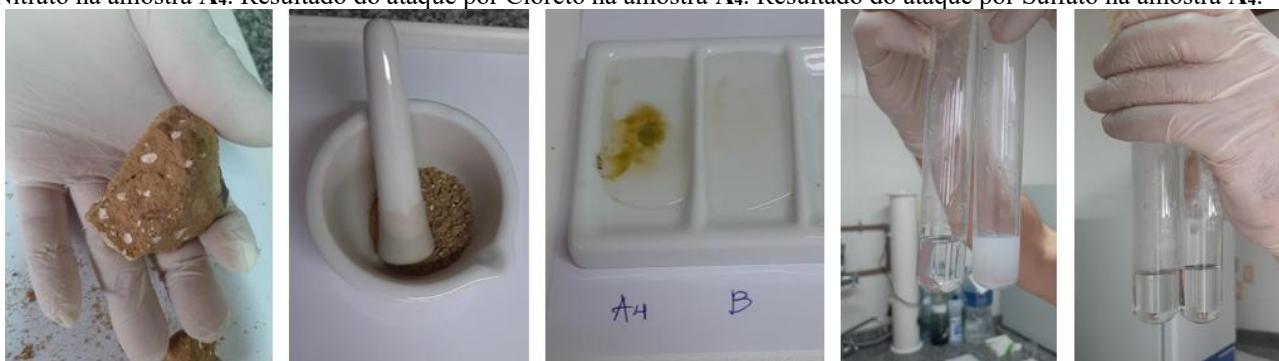
**Figura 17:** (da esquerda para direita) – Amostra A4 após ser fracionada em dois pedaços mostrando as características de uma argamassa antiga (rica em nódulos de cal e em argila vermelha). Amostra A4 sendo destorroada. Resultado ataque por Nitrato na amostra A4. Resultado do ataque por Cloreto na amostra A4. Resultado do ataque por Sulfato na amostra A4.

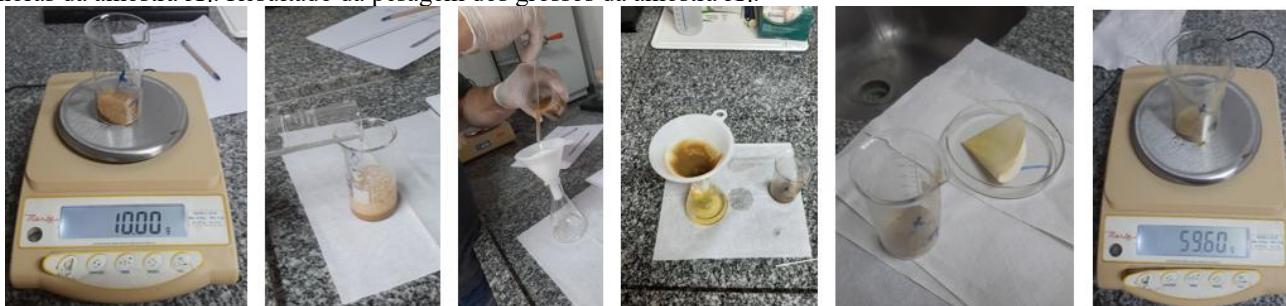
**Figura 18:** (da esquerda para direita) – Pesagem da Amostra A4 após ser destorroada para ensaio do traço. Ataque com ácido clorídrico para separação dos grossos dos finos (digestão). Filtragem da Amostra A4 após ataque ácido. Resultado da separação dos grossos dos finos da amostra A4. Grossos (bêquer) e finos (papel de filtro) após secagem na estufa por 24 horas da amostra A4. Resultado da pesagem dos grossos da amostra A4.

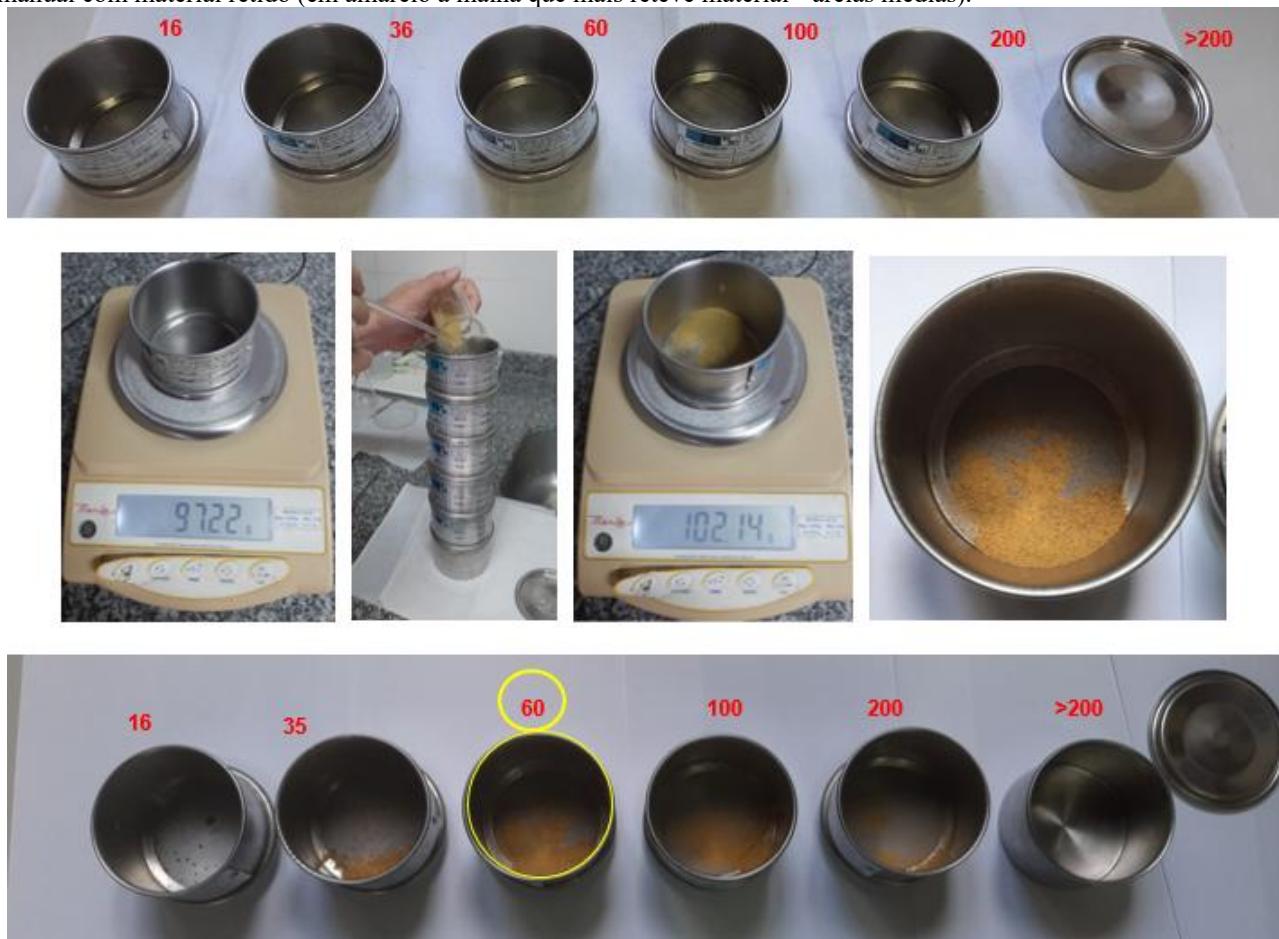
**Figura 19:** (acima) – Peneiras de malhas 16; 35; 60; 100; 200 e >200. (centro da esquerda para a direita) - Peneira malha 35. Colocação dos grossos do béquer para a agitação manual por 5 minutos. Pesagem peneira 60 + material retido. Peneira 60 com material retido (o de maior peso retido). (abaixo) – Peneiras de malhas 16; 35; 60; 100; 200 e >200 após agitação manual com material retido (em amarelo a malha que mais reteve material - areias médias).

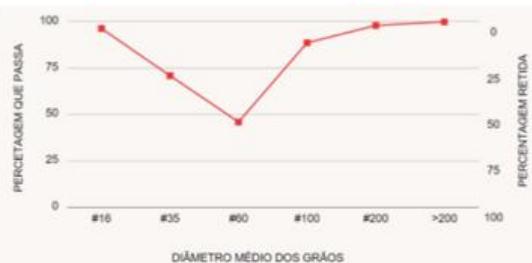
Fonte: Grupo de pesquisa PIBITI 2022/2023. **Gráfico 1** - (direita) – Curva granulométrica da amostra A4 indicando predominância de areias médias. Fonte: Grupo de pesquisa PIBITI 2022/2023.

PENEIRA (Nº)	PENEIRA (mm)	PESO DA PENEIRA (g)	PENEIRA+AMOSTRA (g)	AMOSTRA (g)	% RETIDA	%ACUMULADA
16	1,18	100,04	100,34	0,30	3,74	3,4
35	0,5	97,22	99,45	2,23	29,10	32,24
60	0,25	98,03	102,14	4,11	54,0	86,26
100	0,15	96,27	97,25	0,98	11,40	97,66
200	0,075	93,65	93,81	0,16	2,12	99,78
>200	-	77,46	77,47	0,01	0,15	100

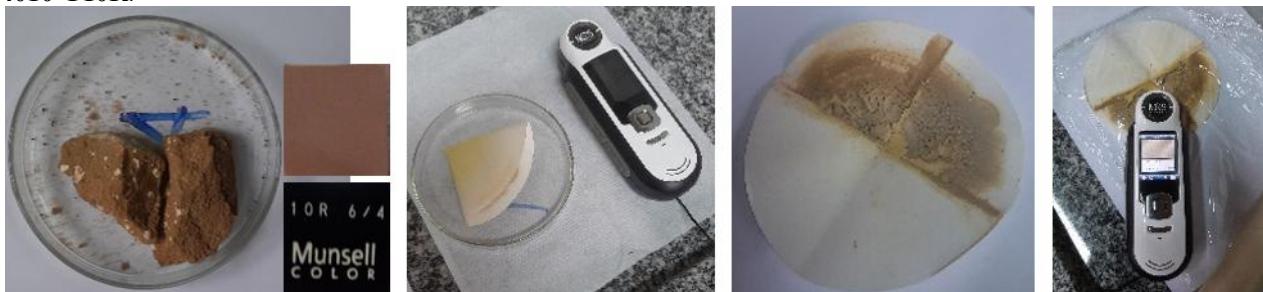
**Figura 20:** (da esquerda para a direita) – Torrões da amostra A4 analisados pelo processo MUNSELL obtendo a cor 10R 6/4. Papel de filtro com os finos (argila e ou silt) e colorímetro digital RM200 NCS (Natural Color System). Papel de filtro com resíduo dos finos, amostra A4. Aferição da cor dos finos pelo processo NCS identificando a cor dos finos como S410-Y10R.

A sensação da cor produzida na retina depende da *Intensidade da luz* que excita os pigmentos (Pedrosa, 2014, p. 20), portanto, no aprendizado da observação e sua aplicação é de fundamental importância a determinação da cor das argamassas, no entanto, sob essa análise é necessário estar atento para os fenômenos ópticos que podem interferir na identificação, entre os quais o *Metamerismo*: situação em que duas amostras de cores parecem iguais sob uma condição de iluminação, mas diferente sob outra; existe ainda o Metamerismo geométrico e o Metamerismo do observador; bem como a *Constância das cores*: tendência de fazer as cores de um objeto permanecer as mesmas quando as condições de iluminação são alteradas (contrário de metamerismo); o *Contraste das cores*: a tendência do olho de intensificar a diferença entre cores, quando estas são colocadas lado a lado, principalmente em se tratando de cores complementares; a *Adaptação*: ajuste do sistema visual à intensidade ou qualidade do estímulo luminoso, este fenômeno é comum ao adentrar num quarto escuro; *Memória de cor*: a percepção de cor que um objeto familiar sob condições normais de iluminação irá suscitar no julgamento do observador, uma maçã, por exemplo, sempre parecerá vermelha ao observador desatento (Urland, 1999, p. 6).
