**AVALIAÇÃO AMBIENTAL PRELIMINAR DA URBANIZAÇÃO DO CÓRREGO  
ESPERANÇA, NOVA ESPERANÇA DO PIRIÁ, NORDESTE PARAENSE**

**PRELIMINARY ENVIRONMENTAL ASSESSMENT OF THE URBANIZATION OF THE  
ESPERANÇA STREAM, NOVA ESPERANÇA DO PIRIÁ, NORTHEAST OF PARÁ**

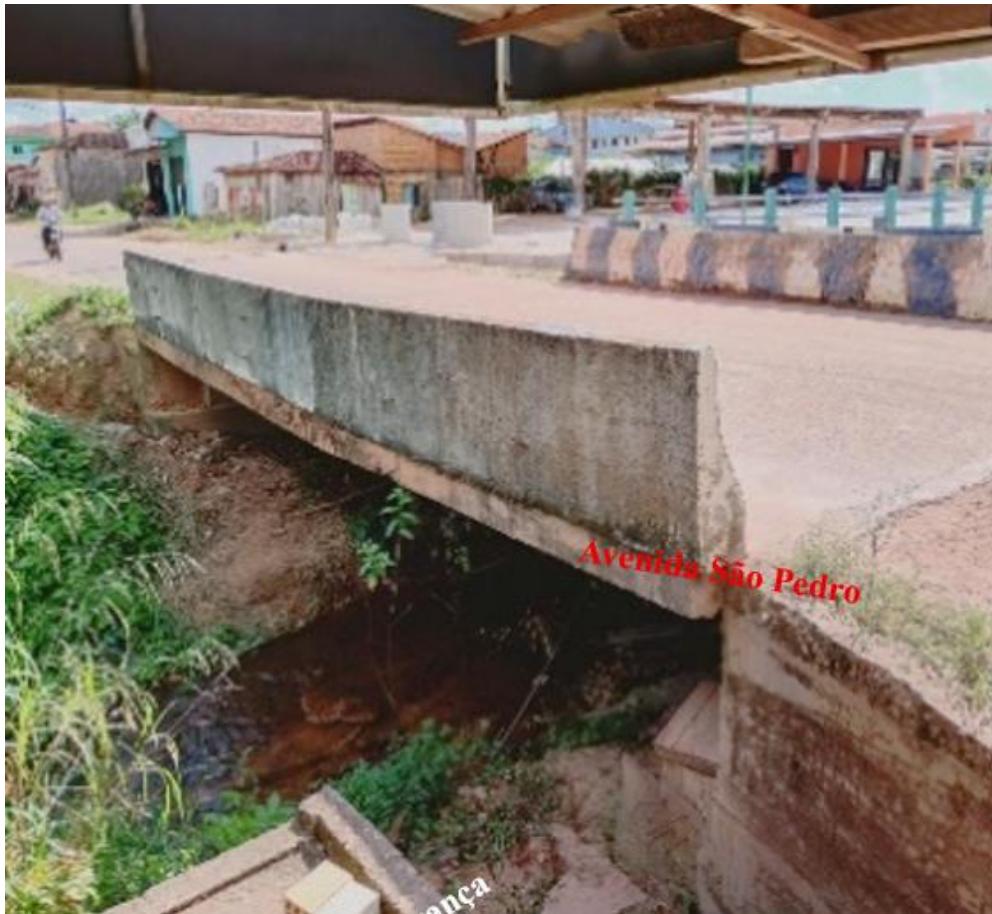
Figura 2. Córrego Esperança na Avenida São Pedro, bairro Vila Nova. Nova esperança do Piriá, nordeste paraense. Brasil.

O método empregado foi a da pesquisa *ex pós-facto*, com observação *in situ*, associado a abrangência quantqualitativa, para avaliação da relação causa-efeito (RAMOS *et al.*, 2025), na urbanização do córrego Esperança (Figura 2),, na Avenida São Pedro, bairro Vila Nova.

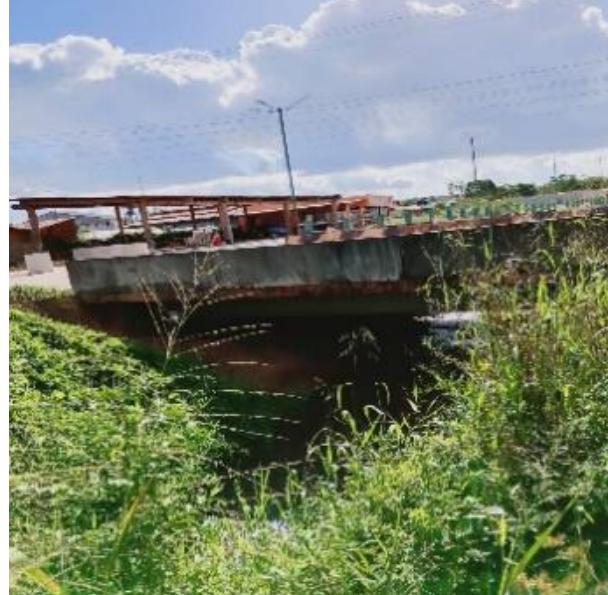
Figura 3. Vegetação ruderal marginal. Córrego Esperança. Nova Esperança do Piriá, nordeste paraense, Brasil.

As margens do córrego, tanto a direita quanto à esquerda, sentido montante-jusante, são caracterizadas pela presença de estruturas antrópicas e vegetação ruderal<sup>2</sup> herbácea (Figura 5). Embora a observação *in situ* não tenha sido para promover a identificação da composição florística completa. Para o acesso ao talvegue, foi necessário, a partir da margem direita, a remoção pontual da vegetação. Tal fato revelou a presença de formigas (Ordem Hymenoptera, Família, Formicidae), sugerindo uma manutenção da fertilidade do solo e um potencial baixo grau de contaminação edáfica.

2. Implantação de medidas de controle de processos erosivos e recuperação de áreas degradadas nas margens, como revegetação com espécies nativas (ciliar) e técnicas de bioengenharia de solos.
