ANÁLISE DA QUALIDADE DE ÁGUA DE UMA MICROBACIA URBANA DO ECOTONO CERRADO-PANTANAL: ESTUDO DE CASO

WATER QUALITY ANALYSIS OF AN URBAN WATERSHED IN THE CERRADO-PANTANAL ECOTONE: CASE STUDY

Conhecimento em Rede: Explorando a Multidisciplinaridade 3º Edição

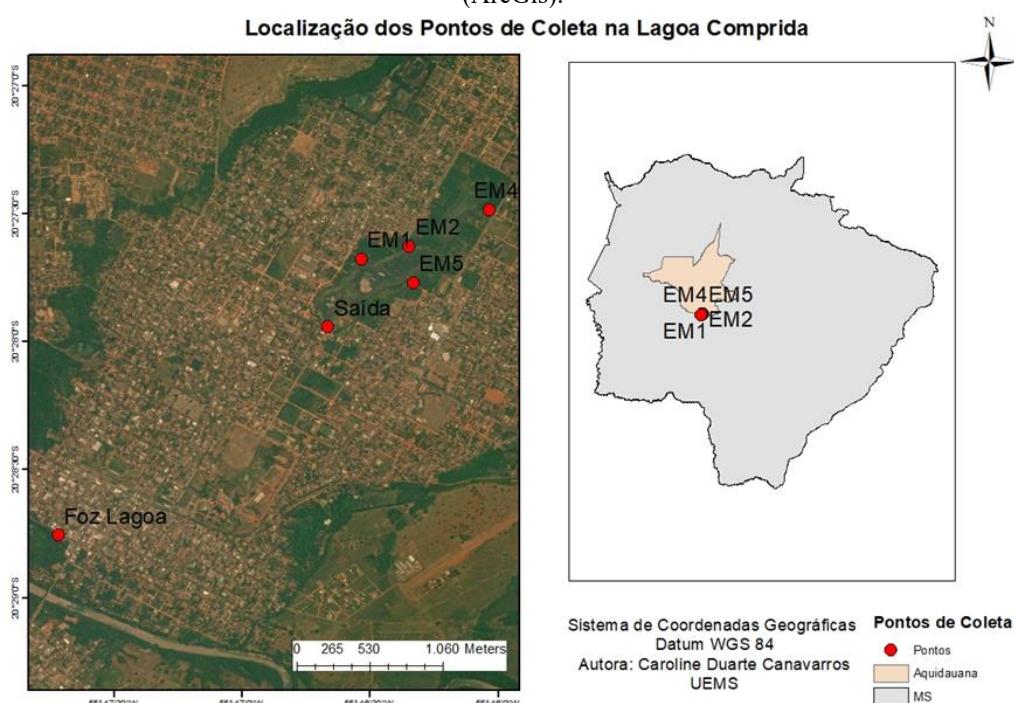
Figura 1: Mapa apontando a localização da Lagoa Comprida no contexto urbano e os pontos de coleta analisados (ArcGis).

O estudo de qualidade da água focou na Microbacia da Lagoa Comprida. O corpo hídrico apresenta uma topografia de baixa elevação e declividade, características que facilitam a sedimentação e a percolação de resíduos. Esses sedimentos são carreados tanto pelas chuvas quanto por ações antrópicas, como a impermeabilização do solo por asfalto e edificações (Figura 01).

Foram selecionados seis pontos de amostragem ao longo do corpo hídrico: quatro emissários (EM1, EM2, EM3 e EM4), um ponto a jusante da lagoa (JUS) e a foz.

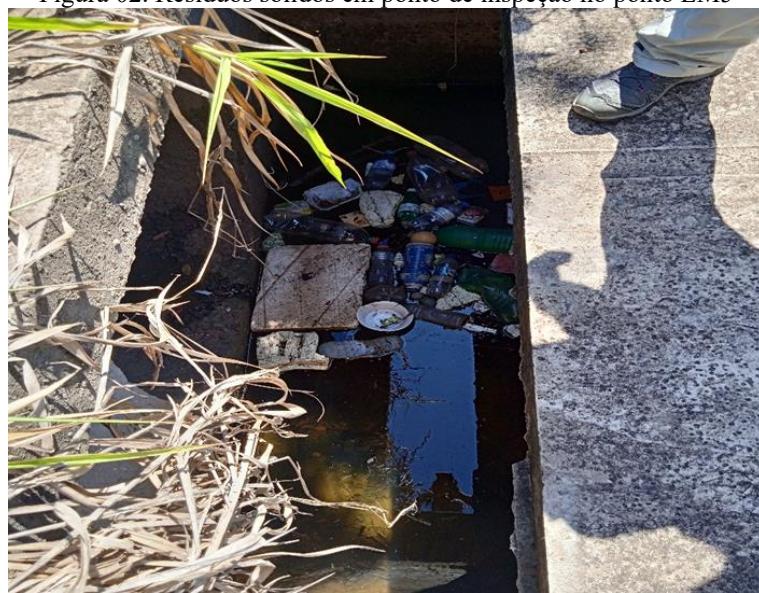
Nos aspectos organolépticos, nos pontos amostrados foram verificados fortes odores, coloração escura e presença de resíduos sólidos (Figura 02).

Figura 02. Resíduos sólidos em ponto de inspeção no ponto EM5

A análise dos resultados desta pesquisa aponta para uma clara deterioração da qualidade do manancial. As práticas de uso e ocupação do solo no entorno da microbacia têm contribuído diretamente para os impactos negativos observados, tornando imperativa a intervenção dos órgãos de controle no planejamento e gestão urbana.

Recomenda-se o monitoramento frequente dos indicadores de qualidade (bióticos e abióticos) dos corpos d'água locais, além da investigação de outras variáveis que possam aprofundar a compreensão das causas desses problemas e auxiliar na busca por soluções.
