**INFLUÊNCIA DAS TECNOLOGIAS DE MONITORAMENTO DE PAVIMENTOS
NA EFICIÊNCIA E QUALIDADE DE OBRAS RODOVIÁRIAS****INFLUENCE OF PAVEMENT MONITORING TECHNOLOGIES ON THE
EFFICIENCY AND QUALITY OF ROAD CONSTRUCTION PROJECTS****INFLUENCIA DE LAS TECNOLOGÍAS DE MONITOREO DE PAVIMENTOS EN
LA EFICIENCIA Y CALIDAD DE LOS PROYECTOS DE CONSTRUCCIÓN DE
CARRETERAS**

Joseane Maria Josué de Moraes

Graduação em Engenharia Civil

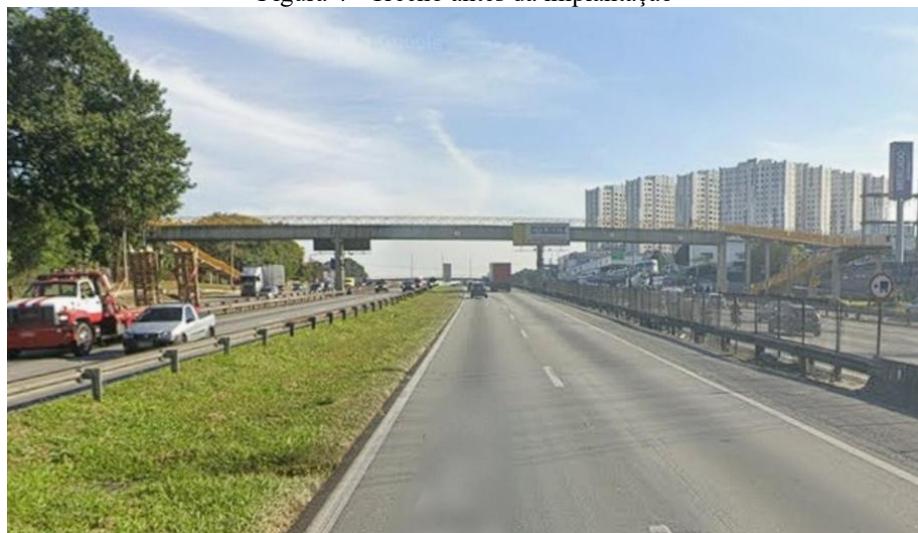
Figura 4 - Trecho antes da implantação

O estudo foi conduzido em um trecho rodoviário em fase de implantação, com extensão aproximada de 5 km. A escolha desse segmento se justifica por suas características operacionais, que incluem elevado volume de tráfego e circulação mista de veículos leves e pesados, representando condições típicas de uma rodovia. Antes da intervenção, a via apresentava duas faixas de rolamento em cada sentido, separadas por um canteiro central que delimitava fisicamente os fluxos de tráfego opostos.

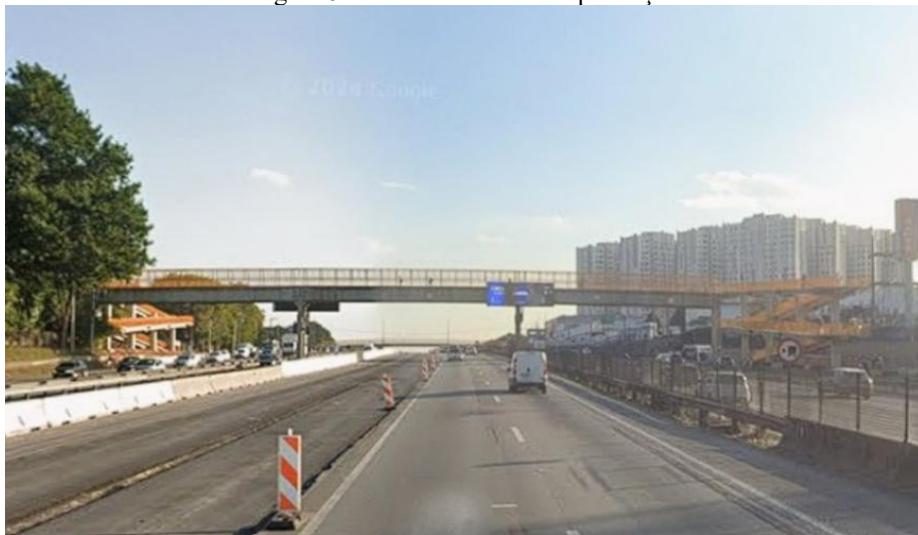
Figura 5 - Trecho durante a implantação

Com a implantação, o canteiro central foi redistribuído, sendo dividido proporcionalmente para cada sentido da rodovia. Essa modificação permitiu a ampliação do perímetro de rolamento destinado aos veículos, aumentando a capacidade de tráfego para três faixas e adequando a infraestrutura às demandas de circulação. Para avaliar os efeitos da intervenção, foram realizadas medições com perfilômetro a laser e uma leitura adicional com o Pavement Scanner, de modo a consolidar os dados coletados e garantir maior confiabilidade nos resultados.

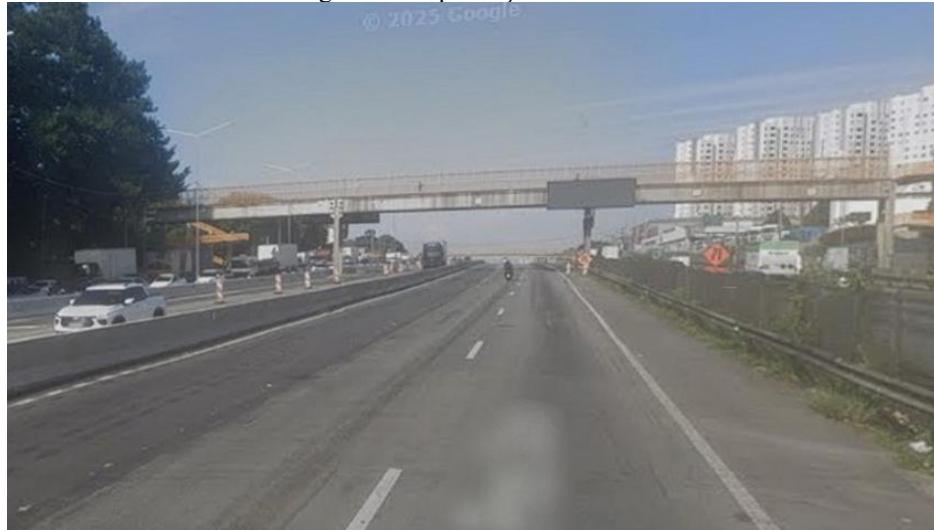
Figura 6 - Implantação concluída

Após a intervenção, as faixas de rolamento foram novamente subdivididas. As faixas 1 de ambos os sentidos passaram a incorporar parte do espaço anteriormente ocupado pelo canteiro central, o que implicou em um deslocamento das demais faixas. Dessa forma, parte da antiga faixa 1 passou a

compor a faixa 2, e assim sucessivamente. Essa reorganização estrutural foi considerada na análise metodológica, permitindo compreender os impactos da redistribuição espacial sobre o desempenho funcional da rodovia.

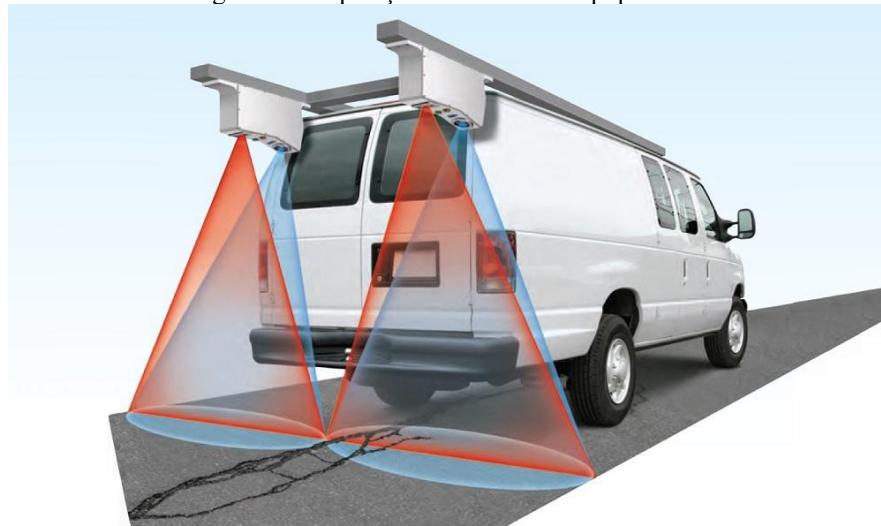
Figura 7 - Disposição dos lasers do equipamento

O Pavement Scanner é fixado sobre um veículo, e é composto por dois lasers 3D de alto desempenho que são capazes de gerar imagens dos perfis transversais da superfície do pavimento da rodovia com resolução de um milímetro em velocidade de tráfego. Esses lasers possuem duas distintas funções: a primeira capta os dados da superfície nas coordenadas X, Y e Z, e a segunda tem a função de coletar os dados de defeitos do pavimento (DYNATEST).

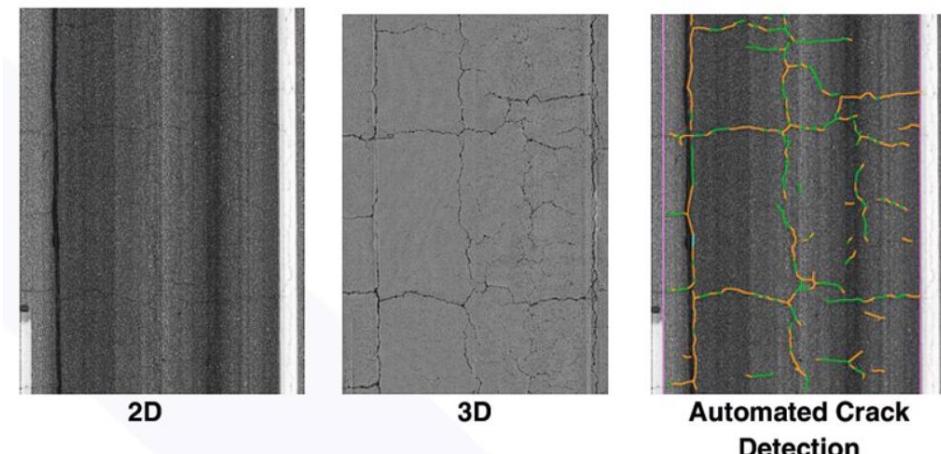
Figura 9 - Imagens obtidas após o processamento

Após a realização do levantamento com o Pavement Scanner, os dados coletados foram submetidos a processamento por meio do software LCMS (Laser Cracking Measurement System). Esse procedimento possibilita a extração das imagens correspondentes ao pavimento no trecho analisado.

Os dados gerados podem ser analisados para determinar de forma automatizada trincamentos, marcações da pista, sinalização horizontal, panelas, exsudação, desagregação, macro textura, afundamento na trilha de roda e demais ocorrências de defeitos. Em rodovias com superfície de concreto podem ser avaliadas as juntas e falhas entre as placas de concreto.

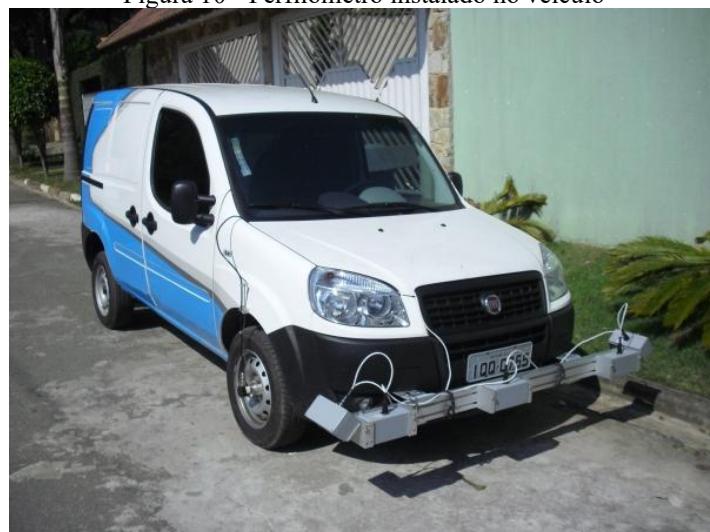
Figura 10 - Perfilômetro instalado no veículo

De acordo com o DNIT 442/2023 PRO o perfilômetro a laser é um equipamento composto por dois ou mais sensores de deslocamento vertical sem contato, odômetro e acelerômetros, devidamente montados e conectados a um sistema de processamento computacional que, instalado em um veículo, seja capaz de medir e calcular continuamente o perfil longitudinal da superfície do pavimento por onde o veículo trafegar e o afundamento de trilha de roda. Os nomes “perfilômetro laser” ou “barra laser” são utilizados para designar o tipo mais comum de perfilômetro inercial, aquele no qual os sensores que medem a distância entre o veículo e o pavimento fazem uso de um feixe de laser.

Após a conclusão da coleta de dados de campo, os arquivos gerados são submetidos ao processamento. Esse procedimento considerou os registros de aceleração obtidos, possibilitando a reconstrução dos perfis levantados por cada um dos sensores empregados na avaliação.

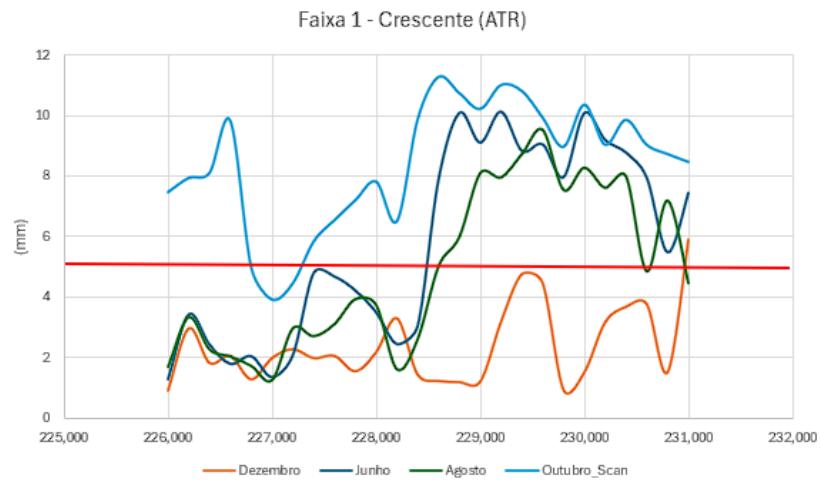
Figura 11 - Leituras de ATR realizadas com o Perfilômetro e o Pavement Scanner (Crescente)

Nos meses de junho e agosto de 2025, já após a obra, novas leituras foram realizadas com o perfilômetro e, posteriormente, validadas com o Pavement Scanner em outubro. Os resultados revelaram que a faixa 1, que passou a incorporar parte do antigo canteiro central, apresentou valores de ATR significativamente superiores ao limite normativo e planejado para o pós-obra, indicando deformações estruturais precoces. O Pavement Scanner, por sua maior precisão, confirmou e ampliou esses achados, revelando valores ainda mais elevados de afundamento.

A diferença entre os dois parâmetros pode ser explicada pela natureza distinta de cada indicador. O ATR possui caráter estrutural, atuando verticalmente sobre o pavimento e evidenciando deformações plásticas resultantes do tráfego intenso. Já o IRI está relacionado ao desempenho funcional, avaliando o conforto do usuário e atuando longitudinalmente sobre o aa camada de rolamento.

A análise histórica da rodovia e das condições de implantação evidencia que o antigo canteiro central, originalmente concebido apenas com função drenante, não possuía estrutura adequada para receber esforços verticais. No processo de execução das camadas, essa característica não foi devidamente considerada. A ausência de uma preparação correta da base e do subleito, somada ao desnível existente entre os sentidos da pista comprometeu a uniformidade da estrutura do pavimento. Como resultado, a camada de reforço e a base implantadas sobre o antigo canteiro não apresentaram a

resistência necessária, ocasionando deformações precoces e valores críticos de ATR logo após a entrega da obra.

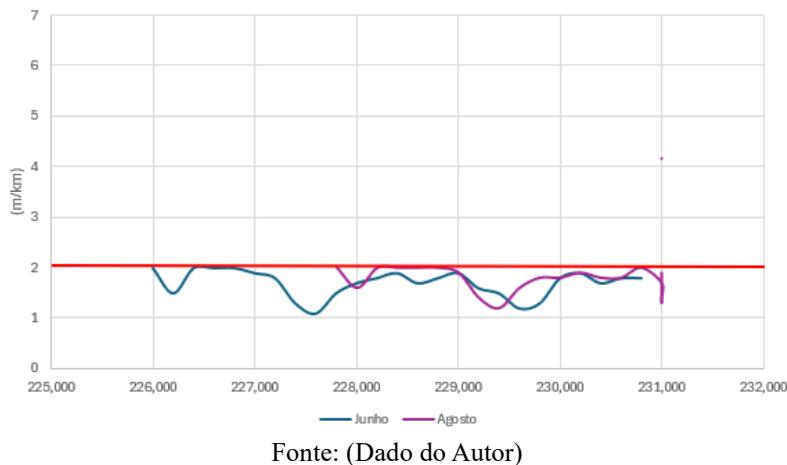
Figura 13 - Leituras de IRI realizadas com o Perfilômetro e o Pavement Scanner (Crescente)
Faixa 1 - Crescente (IRI)

Em contrapartida, o parâmetro de IRI manteve-se estável em grande parte da extensão do trecho estudado, permanecendo dentro dos limites exigidos e assegurando o conforto ao rolamento dos usuários.
