**ENGENHARIA DIAGNÓSTICA: ANÁLISE PATOLÓGICA DO INSTITUTO FEDERAL  
GOIANO CAMPUS TRINDADE**

**DIAGNOSTIC ENGINEERING: PATHOLOGICAL ANALYSIS OF THE FEDERAL  
GOIANO INSTITUTE – TRINDADE CAMPUS**

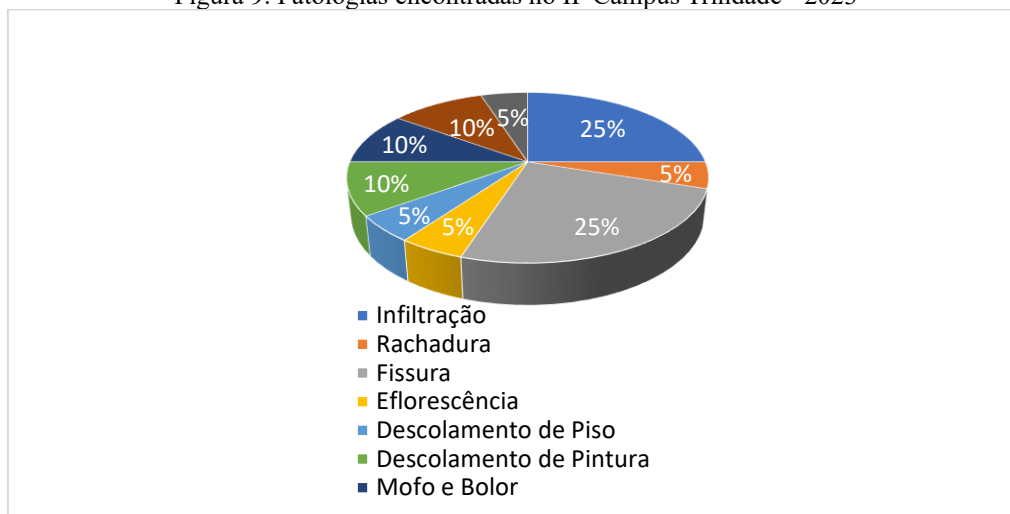
Figura 9. Patologias encontradas no IF Campus Trindade - 2023

Na figura 9, pode-se observar o resumo dos tipos de patologias encontrados no campus. É possível constatar que as patologias com maior incidência foram as infiltrações e fissuras com 25% cada. Essas patologias em grande parte surgem por falhas executivas, como impermeabilização inadequada no caso da infiltração, falha de execução na amarração da alvenaria no caso das fissuras, e principalmente por falta de manutenção preventiva e periódica. Segundo BONIFÁCIO; SANTANA; PERIOTT (2020) após o término da edificação, há a necessidade da realização de manutenções preventivas e reparadoras, visto que determinadas anomalias estão vinculadas à maneira que uma edificação está sendo operada.

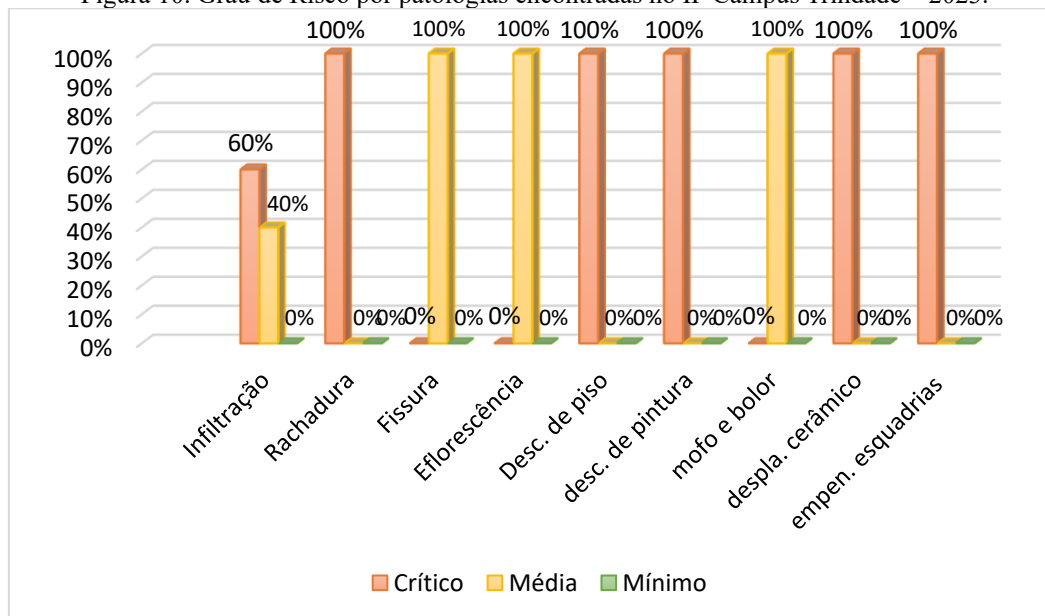
Figura 10. Grau de Risco por patologias encontradas no IF Campus Trindade – 2023.

Na figura 10 expõe que as referidas patologias não foram classificadas com o grau de risco mínimo. IBAPE (2012) afirma que o grau de risco causa pequenos prejuízos à estética ou atividade programável e planejada, sem incidência ou sem a probabilidade de ocorrência dos riscos críticos e regulares, além de baixo ou nenhum comprometimento do valor imobiliário.

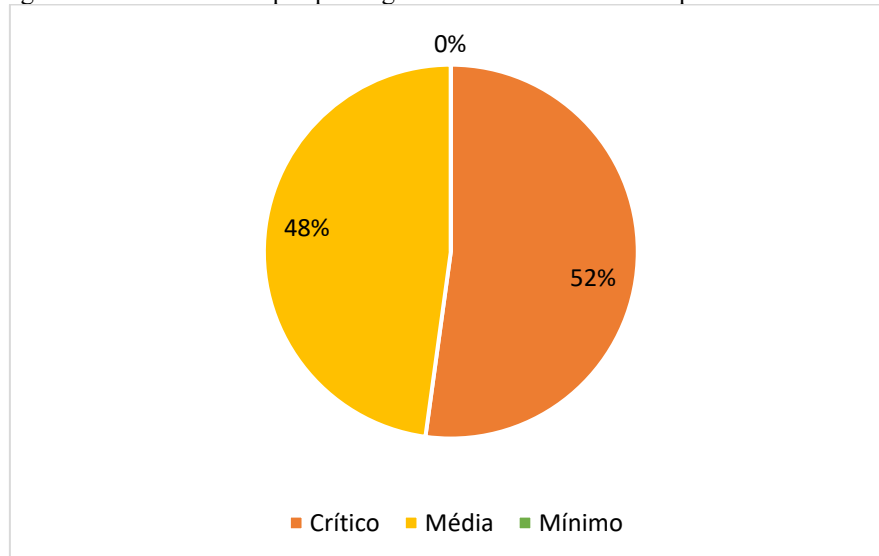
Figura 11. Grau de Risco por patologias encontradas no IF Campus Trindade – 2023.

Na figura 11 observou-se que as patologias foram classificadas com grau de risco médio e crítico, com isso, compreende-se que com manutenções preventivas e periódicas poderiam diminuir a quantidade de patologias com os riscos mais graves, evitando o aumento excessivo de custo de manutenção e recuperação.
