**POTABILIDADE DE ÁGUAS SUBTERRÂNEAS EM SISTEMAS ALTERNATIVOS NO
INTERIOR DO MARANHÃO: ESTUDO DE CASO EM CODÓ-MA**

**DRINKABILITY OF GROUNDWATER IN ALTERNATIVE SYSTEMS IN THE
INTERIOR OF MARANHÃO: CASE STUDY IN CODÓ-MA**

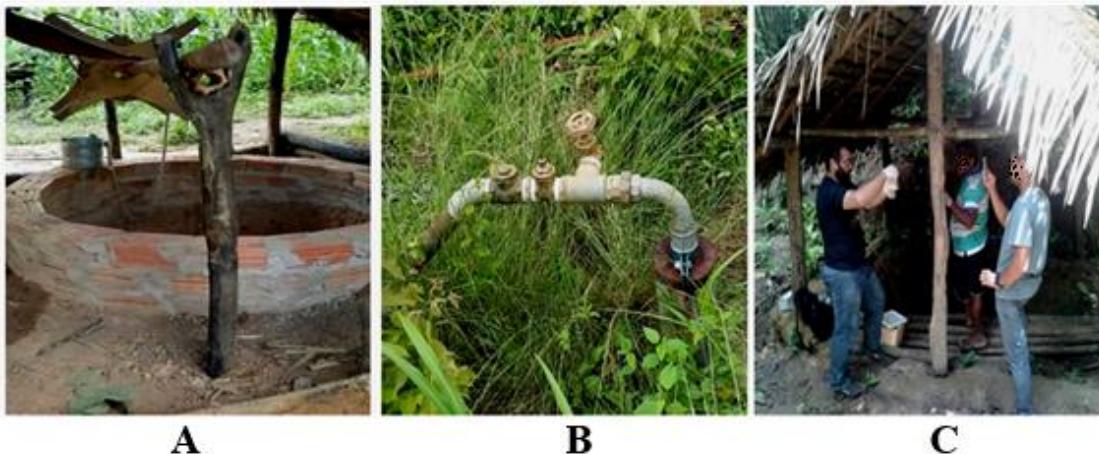
Figura 2. Tipos de Poços Utilizados para Coleta de Água: Cacimba (A), Artesiano (B) e Cacimbão (C).

As amostras foram coletadas de três poços, conforme a Figura 2, sendo: cacimba (A) (estruturado com manilha em sua abertura), artesiano (B) e cacimbão (C), respectivamente.

associadas à estrutura rudimentar do poço e à sua localização geográfica. Por se tratar de um poço sem vedação ao redor da borda e situado em área de relevo íngreme e vegetação densa, é provável que, durante eventos de precipitação, ocorra o escoamento superficial de folhas, gravetos e outros materiais orgânicos para o interior do poço. De acordo com Domingues et al. (2020), a presença de odores indesejáveis na água pode estar associada à ocorrência de compostos orgânicos, substâncias químicas ou contaminantes de origem microbiológica, o que, conforme destacado por Silva et al. (2020), representa um indicativo relevante de possível contaminação ou degradação da qualidade da água.

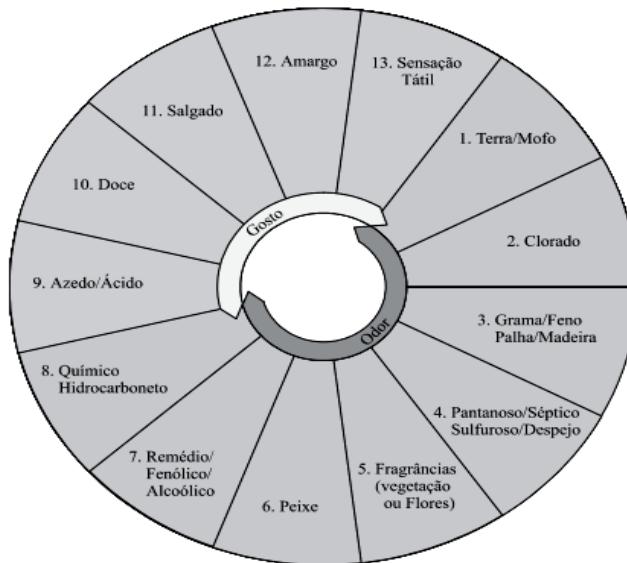
Figura 5. Roda de gosto e odor utilizado para classificação das águas coletadas nos poços de Matões dos Moreiras, Codó, MA.

Para a determinação odor foi utilizada a técnica do olfato, segundo a metodologia de Ferreira Filho e Alves, (2006) por meio de um painel sensorial com 6 classificações (isento (0), limiar (2), fraco (4), fraco e moderado (6), moderado (8), moderado e forte (10) e forte (12); onde 6 é o valor máximo permitido (VMP) da PRC nº5/2017), sendo posteriormente traduzida para a Roda de Gosto e Odor (Figura 5) como proposto por Mautone e Kazuko (2004, *apud* Ferreira Filho; Alves, 2006).
